Fastighetsbeteckning
Skatan 3
Adress
Vedbergsgatan 10
633 50 Eskilstuna

**Besiktningssuppgifter**

Uppdragsnummer	A34022
Besiktningsdatum	2025-09-02
Besiktningföretag	OBM Byggnadsmiljö AB
Besiktningförrättare	Connie Åkerlund
Närvarande	Säljare
Giltig till och med	2026-09-02

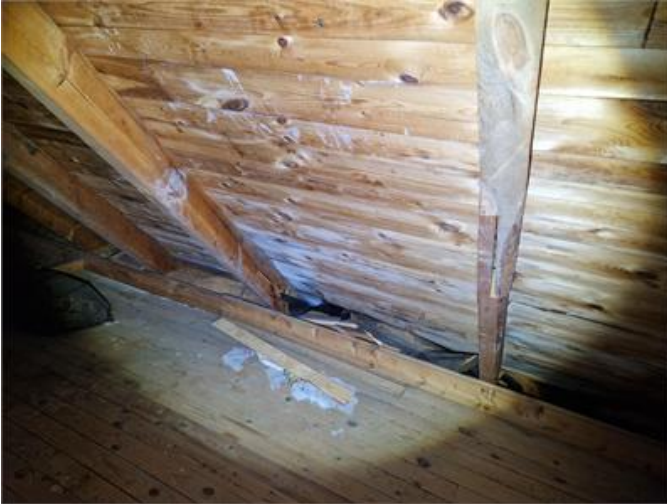
Taket är dock av äldre standard och fuktfläckar/missfärgningar förekommer i underlagstak på vinden. Läs mer om detta i protokollet.

Vind:
Fuktgenomslag/Missfärgningar förekommer i underlagstak.

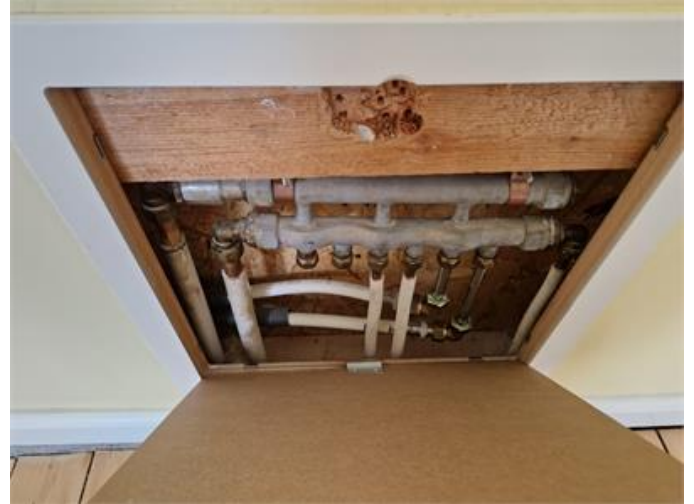
Sovrum 3:
Installationsutrymme för vatteninstallationer saknar fuktskydd.

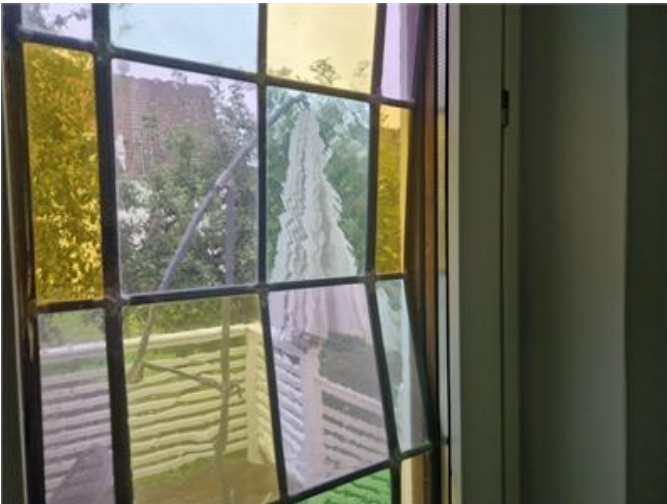
Vardagsrum:
Blyinfattat fönster har delvis vikt sig.

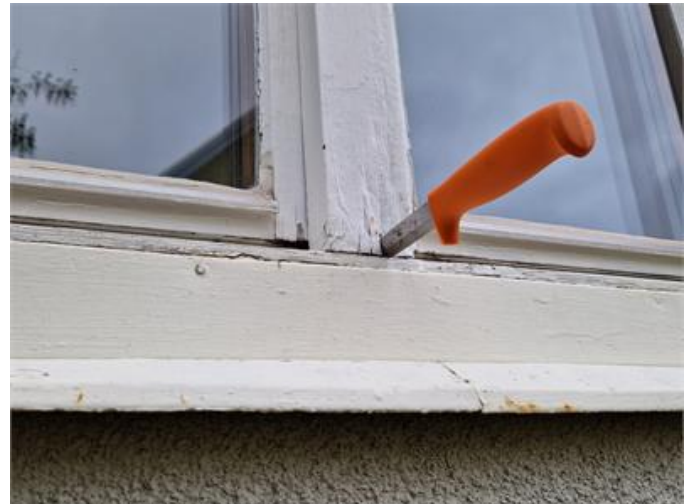
Fönster:
Rötskador förekommer i flera fönster.
