**Fastighetsuppgifter**

Fastighetsbeteckning  
Torshälla-Väsby 1:352  
Adress  
Väsbyholmsvägen 35  
644 36 Eskilstuna

| Uppdragsnummer | A30135 protokoll 1/2 |
| Besiktningsdatum | 2024-09-25 |

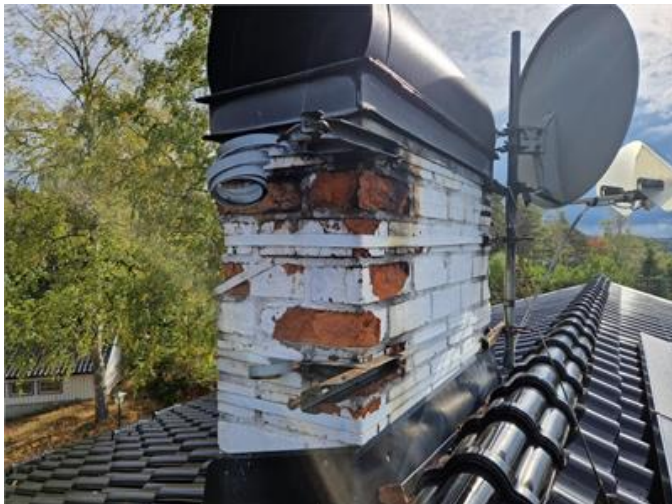
| Besiktningsresultat | | | | | |
|---|---|---|---|---|---|
| Tak | | X | | | Vittrat tegel förekommer på skorstenskrona. Se även bild sid 5.<br>(Taket besiktat från taklucka) |

Tak:  
Vittrat tegel förekommer på skorstenskrona.

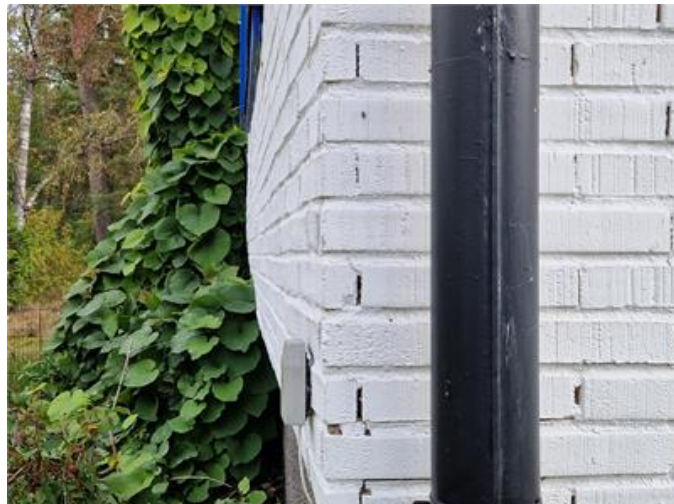
| Besiktningsresultat | | | | | |
|---|---|---|---|---|---|
| Fasad | | X | | | - Sprickor förekommer i tegelfasad.<br>- Tegel svackar delvis ovanför fönster<br>- Tegelfasad ojämn - bågnar delvis. Se även bild sid 5.<br>Kontroll ekommanderas för att se om åtgärder behöver vidtas. |

Fasad:  
Tegelfasad ojämn - båggar delvis.
