**Fastighetsuppgifter**

Atleten 4

Aktörgatan 13

| Besiktningsdatum | 2026-01-22 |

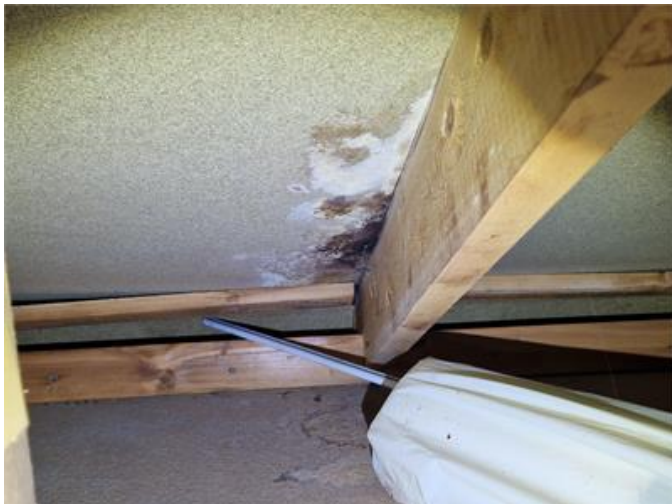
| Besiktningsresultat | | | | | |
|---|---|---|---|---|---|
| Nockvind | | x | | | Fuktgenomslag med förhöjda fuktvärden förekommer i underlagstak. Orsak och omfattning bör fastställas och åtgärder vidtas. Se även bid sid 5. |

Vind:  
Fuktgenomslag med förhöjda fuktvärden förekommer i underlagstak.
