**Fastighetsuppgifter**

Hällby 3:86

Hällbyvägen 9

Uppdragsnummer	A30066
Besiktningsdatum	2024-09-23
Besiktningföretag	OBM Byggnadsmiljö AB
Besiktningförrättare	Connie Åkerlund
Närvarande	Säljare och Mäklare
Giltig till och med	2025-09-23

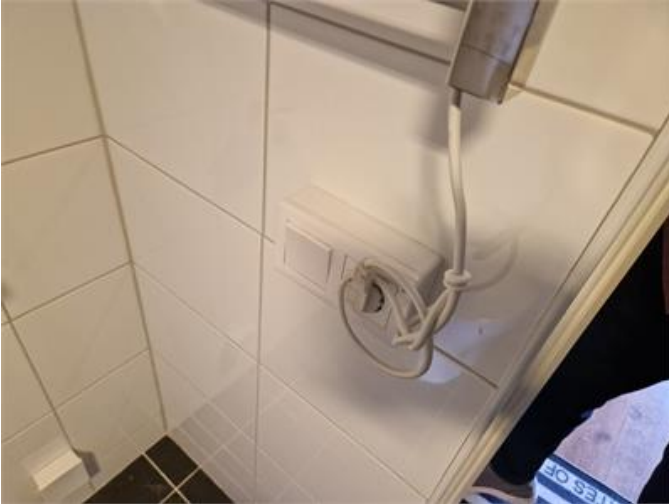
Dusch/Wc suterrängplan:  
Ej fast installation av handdukstork

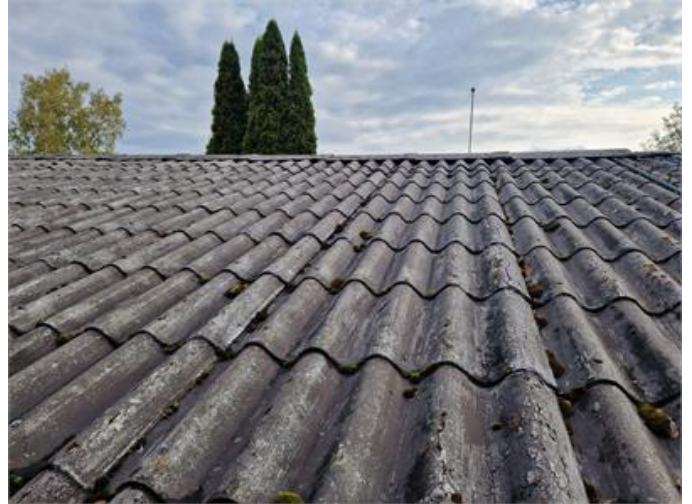
Yttertaket är dock av äldre standard och behöver läggas om. Läs mer om detta i protokollet.

Tak:  
Taket är av äldre standard, brister förekommer,
