Fastighetsuppgifter

Fastighetsbeteckning
Torshälla-Väsby 1:352
Adress
Väsbyholmsvägen 35
644 36 Eskilstuna

**Besiktningssuppgifter**

Uppdragsnummer A30135 protokoll 1/2
Besiktningdatum 2026-03-04
Besiktningföretag OBM Byggnadsmiljö AB
Besiktningförrättare Connie Åkerlund
Närvarande -
Giltig till och med 2027-03-04

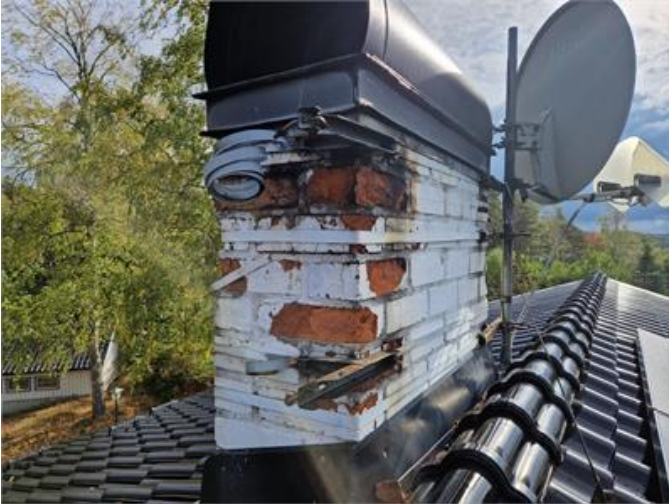
Utvändigt					
Tak		X			Vittrat tegel förekommer på skorstenskrona. Se även bild sid 5. (Taket besiktat från taklucka)
Hängrännor och Stuprör.		X			Stuprör avslutas delvis vid vid fasad/vägg. Detta kan innebära en ökad fuktbelastning mot fasad.
Balkong				X	Balkongens/verandans tätskikt är ej besiktningsbart på grund av ovanpåliggande trall och kan därför ej bedömas.
Fönster och Dörrar		X			Behov av målning/underhåll föreligger.
Fasad				X	- Sprickor förekommer i tegelfasad. - Tegel svackar delvis ovanför fönster - Tegelfasad ojämn - bågner delvis. Se även bild sid 5. Kontroll rekommenderas för att se om åtgärder behöver vidtas.
		X			Fasadpanel är i behov av målning/underhåll.
		X			Vegetation förekommer invid husgrund/fasad.
Krypgrund		X			Grundens utformning betecknas som en riskkonstruktion. Se vidare nedan under rubriken Kommentarer och Riskanalys.
				X	- Mycket lösöre förekommer i utrymmet, - Isoleringmaterial förekommer på undersida bjälklag Utrymmet och dess konstruktion är därför ej besiktningsbart.

Tak:
Vittrat tegel förekommer på skorstenskrona.

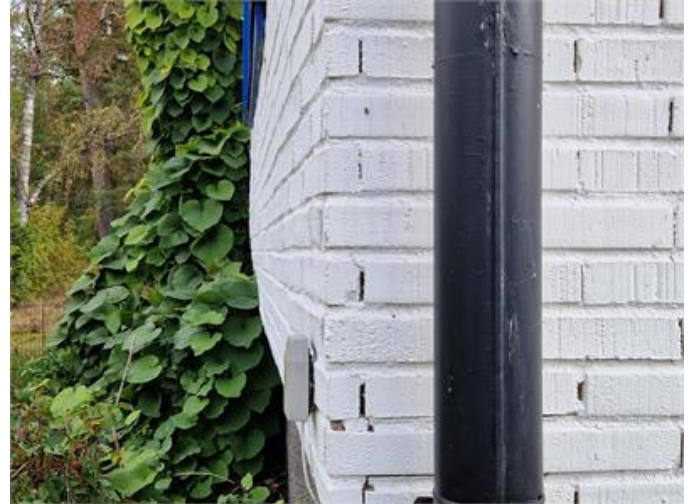
Fasad:
Tegelfasad ojämn - båggar delvis.
