**Fastighetsuppgifter**

Tigern 2

Wallingatan 12

**Besiktningssuppgifter**

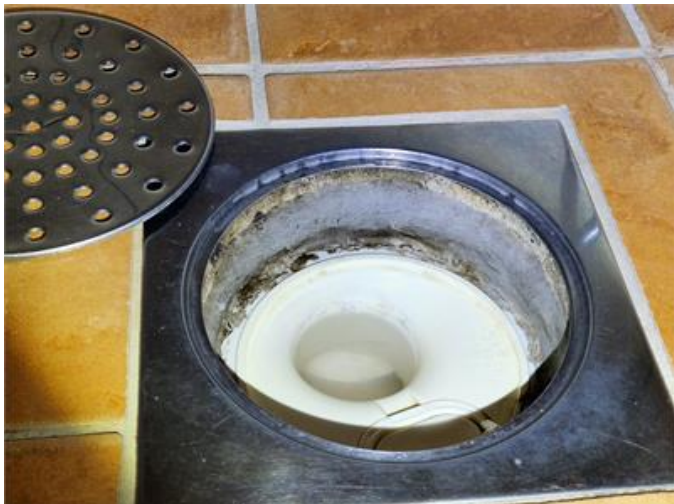
<b>Övre plan</b>					
Trappa	x				
Hall	x				
Sovrum 1	x				
Wc	x				
Sovrum 2	x				
<b>Entréplan</b>					
Entréhall	x				
Hall	x				
Dusch/Wc		x			- Utrymmet har äldre standard och den tekniska livslängden är passerad. - Golvbrunn ligger ej i nivå med tätskikt.
				x	Tätskiktsanslutning mot golvbrunn ej möjlig att inspektera på grund av tätningssmassa. Se även bild sid 5.
Kök		x			Avloppsslangen till diskmaskin är ej klamrad i vägg/skåp.
Matrum		x			Sprickor förekommer i stenskiva framför eldstad.
Vardagsrum	x

Dusch/Wc:  
Tättskiktsanslutning mot golvbrunn ej möjlig att inspektera

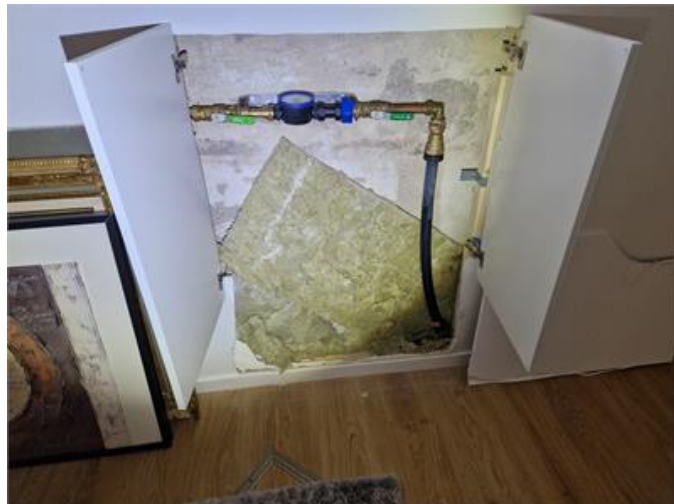
<b>Besiktningresultat</b>					
Bedömningskala: 1 = Utan anmärkning, 2 = Påpekande, 3 = Bör åtgärdas, 4 = Ej besiktningbart					
Byggnadsdel	1	2	3	4	Anmärkning
<b>Källarplan</b>					
Allmänt		X			Äldre källare En förhöjd fuktighet i betongplatta samt betongväggar är att förvänta i en äldre källare. Trädetaljer, organiska, diffusionstäta material i kontakt med dessa ytor riskerar därför erhålla en förhöjd fuktighet, med mikrobiella skador som följd.
		X			Laminatgolv direkt på betongplatta sviktar delvis.
Trappa/Svale	X				
Matkällare/Förråd	X				
Tvättstuga	X				
Rum 1		X			Utreglade väggar förekommer. Se vidare nedan under rubriken Kommentarer och Riskanalys.
Rum 2		X			Utreglade väggar och överisolerat golv förekommer. Se vidare nedan under rubriken Kommentarer och Riskanalys.
		X			Installationsutrymme för vattenmätare/vatteninstallation saknar fuktskydd/vattenavledning. Installation av fuktvakt rekommenderas. Se även bild sid 5.

Rum 2:  
Installationsutrymme för vattenmätare/vatteninstallation saknar fuktskydd/vattenavledning.

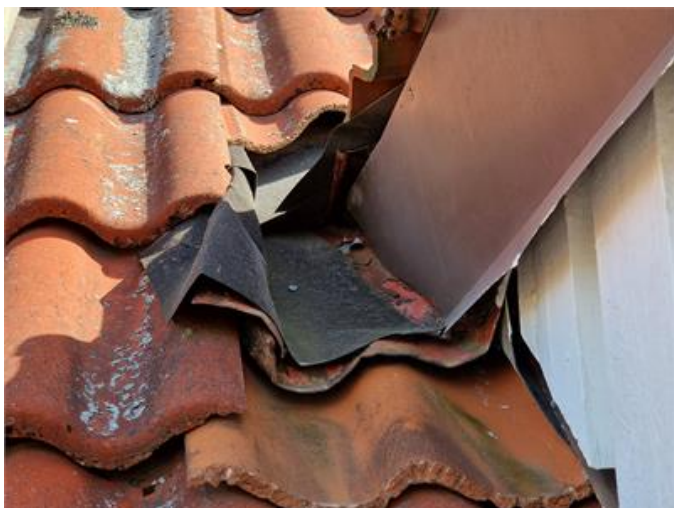
<b>Utvändigt</b>					
Tak			X		- Tunn typ av ströläkt är monterad. - Synliga spikhål i takpannor förekommer delvis - Brister noterades i rännalar. Se även bild sid 5. Vidare kontroll samt åtgärder/justeringar bör utföras. (Taket besiktat från mark och från balkong)
Hängrännor och Stuprör		X			Hängrännor och Stuprör saknas på takkupa.
Balkong/veranda			X		- Rötskador förekommer i balkongräcke. Behov av underhåll/åtgärder föreligger. - Entréveranda är i behov av målning/underhåll.
			X		Balkonggolvet utgör tak för underliggande konstruktioner och det är därför viktigt att säkerställa att tätskiktet fungerar tillfredsställande så att fuktskador inte uppstår. Balkongens tätskikt är ej besiktningbart på grund av ovanpåliggande trall och kan därför ej bedömas.
Fönster och Dörrar		X			Enstaka överbleck kortare än foder. Se även bild sid 5.
Fasad och Sockel		X			- Fasadpanel är delvis i behov av underhåll. Rötskador förekommer, främst i fasadbrädornas nedre delar. - Spår av klätterväxter förekommer på fasadpanel.

Tak:  
Brister noterades i rännalar.

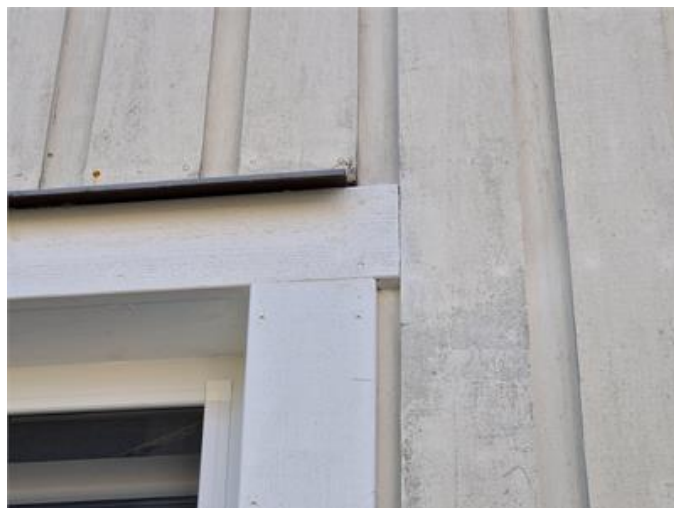
Fönster och Dörrar:  
Enstaka överbleck kortare än foder.
