**Fastighetsuppgifter**

Stavbergstorp 1:2

Uppdragsnummer	A36013
Besiktningdatum	2026-03-19
Besiktningföretag	OBM Byggnadsmiljö AB
Besiktningförrättare	Mattias Hallberg
Närvarande	Säljare
Giltig till och med	2027-03-19

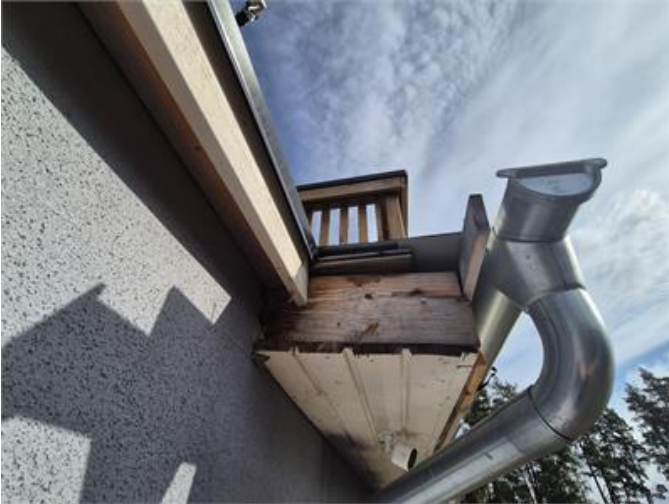
Vindskiva saknas.

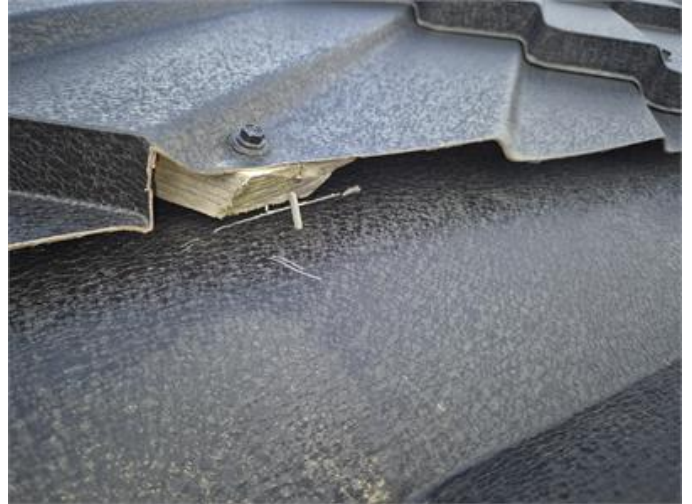
Tak		X			Läkt synlig i rännadal samt att det noterades att en spik sticker upp i rännaldalen, se bild. Taket besiktades från anliggande balkong.

Läkt synlig i ränndal.

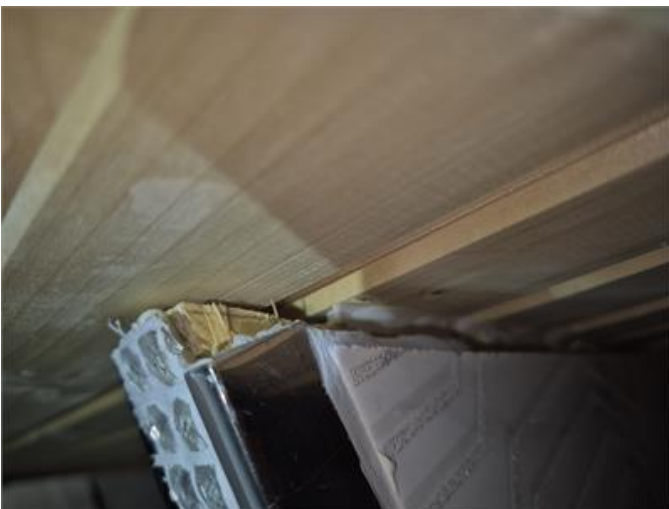
Skiljeväg i duschzon saknar helt eller delvis tätskikt.
