Ängsholmsvägen 13

644 36 Torshälla

Uppdragsnummer	A30166
Besiktningsdatum	2024-09-27
Besiktningföretag	OBM Byggnadsmiljö AB
Besiktningförrättare	Connie Åkerlund
Närvarande	Säljare och Mäklare
Giltig till och med	2025-09-27

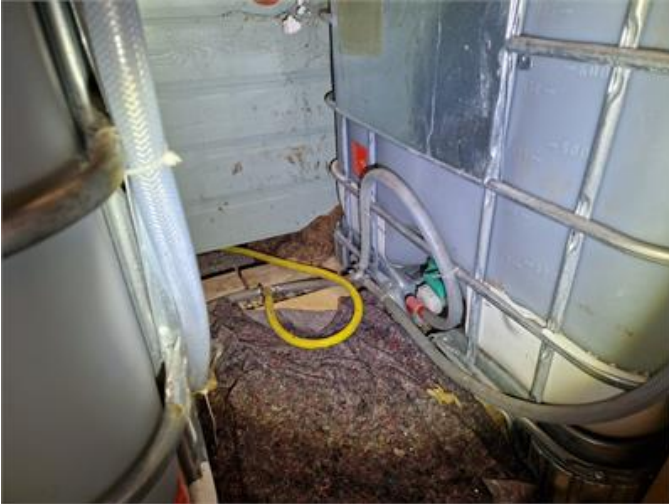
Utrymme med vattentankar:

Gästrum/Kontor	X				
Utrymme med vattentankar		X			Utrymmet är isolerat men öppet ned mot mark/grund. Risk för frysrelaterade problem. Se även bild sid 5.
Kök	X				
Dusch/separett				X	På grund av duschkabin och trallbelagt golv har golv, eventuell golvbrunn/avlopp under kabin samt delar av väggar inte kunnat besiktas.
Allrum	X				
Utvändigt					
Tak			X		Bland annat noterades bristfällig taklutning, bristfälliga anslutningar mellan fasad och tak samt mellan olika nivåer av taket. Kontakt med fackman rekommenderas för kontroll och åtgärder. Se även bilder sid 5.

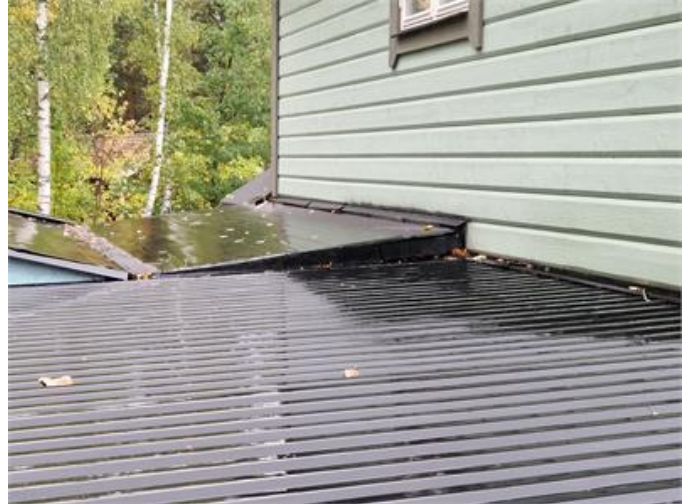
Tak:

Taket och grunden uppvisade brister och bör därför kontrolleras ytterligare. Läs mer om detta i protokollet.

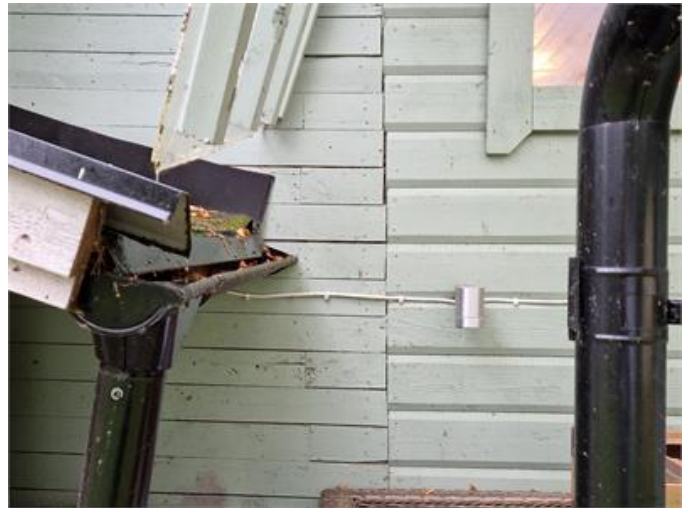
Fasad:
Fasadpanelen är olämpligt skarvad.

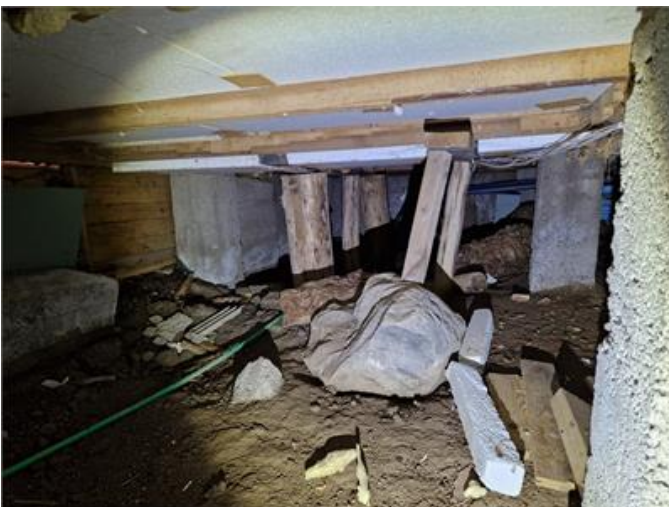
Plintgrund/Krypgrund:

I aktuell grund noterades bland annat att markbädden var fuktig, fuktpåverkan på träplintar, vissa plitar är ej bärande. Fuktindikering visar förhöjda fuktvärden.

För att säkert fastställa grundens funktion och golvbjälklagets kondition bör en fortsatt teknisk undersökning utföras. Se även info i konstruktions och detaljbedömning Pos. 10. på protokollets näst sista sida, samt bilder sid 5.

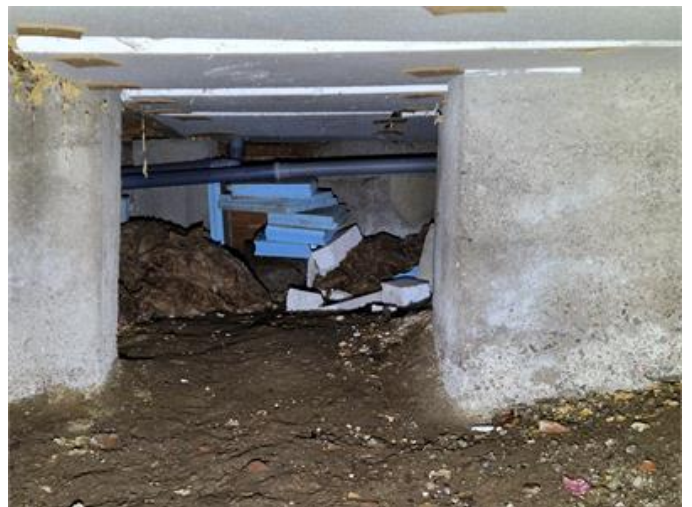
Besiktningresultat					
Bedömningskala: 1 = Utan anmärkning, 2 = Påpekande, 3 = Bör åtgärdas, 4 = Ej besiktningbart					
Byggnadsdel	1	2	3	4	Anmärkning
Hängrännor och Stuprör		X			Hängrännor är delvis inte förankrade i vägg.
Fönster och Dörrar			X		- Behov av målning/underhåll föreligger delvis. - Fönsterbleck och tröskelbleck saknas delvis. - Vissa fönsterbleck lutar fel - bakfall - Fönsterbleck saknar uppvikta gavlar. Justering/Åtgärder rekommenderas.
Fasad		X			Fasadpanelen är olämpligt skarvad. Detta innebär en ökad risk för fuktrelaterade skador i panelen. Se även bild sid 5.
Plitgrund/Krypgrund			X		Se vidare nedan under rubriken Kommentarer och Riskanalys
				X	Undersida bjälklag var täckt med isolermaterial, cellplast, och var därmed inte möjligt att besikta.
		X			Ej korrekt förankrade rörinstallationer noterades i grunden. Se även bild sid 5.

Plintgrund/Krypgrund:
Ej korrekt förankrade rörintallationer
