# Besiktningssprotokoll

Försäkringsbesiktning för Anticimex Säljarsförsäkrat

Fastighetsbeteckning: Staven 8	
Fastighetsadress: Kolonigatan 25	
Postnummer: 633 56	Ort: Eskilstuna

Besiktningdatum: 2026-03-20	Protokollnummer: 69600608
Temperatur: 12 °C	Väderlek: Sol
Tekniker: Marcus Engström	
E-post: Marcus.Engstrom@anticimex.se	
Kontor: Eskilstuna	
Närvarande: Julian Valkov mäklaren

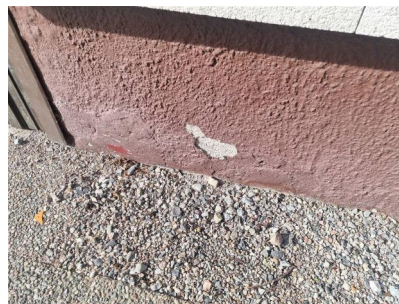
#### Utvändigt / Sockel

Puts & färgsläpp finns på sockel.

Dessa bedöms inte ha lett till bakomliggande skador.

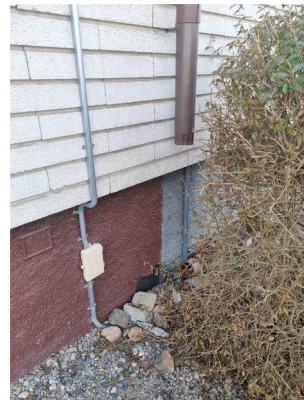
### Utvändigt / Hängrännor / Stuprör

Stuprör avslutas nära husliv.

Stuprör som avslutas intill husliv (ovan mark) kan medföra en ökad fuktbelastning på grundmur/sockel med fuktrelaterade skador som följd.

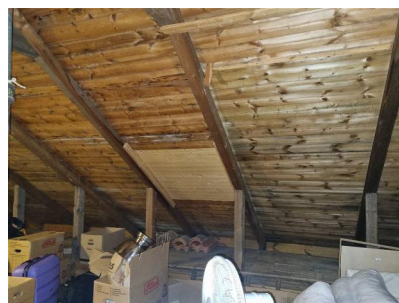
### Utvändigt / Vind

Underlagstaket har äldre fuktfläckar.

Noterade fuktfläckar uppstod innan takomläggningen.

Vid kontroll av övriga vinden uppmättes fuktvärden under kritisk fuktnivå för mikrobiell tillväxt och en normal lukt upplevdes.

Fuktkvoten i underlagstak/takbjälkar uppmättes till 13%.

Det finns risk för mikrobiell tillväxt om den relativa fuktigheten (RF) i den omgivande luften är över 75 %. I furuvirke motsvarar det en fuktkvot (FK) på 17 %.

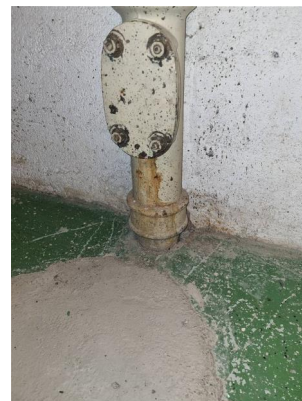
### Källarplan / Hall

Rostigt avloppsrör. Se även: Hela huset/Allmänt

I övrigt inget att notera.

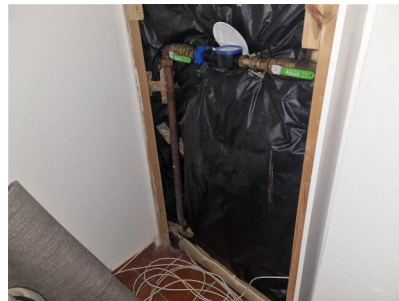
### Källarplan / Förråd

Vid kontroll av konstruktion uppmättes fuktvärden under kritisk nivå för mikrobiell tillväxt och normal lukt upplevdes.

Källargrundmurar med påreglade isolerade ytterväggar.  
Fuktkvoten uppmättes till 12 % och en normal lukt kunde kännas i golv/vägg vinkel.

Det finns risk för mikrobiell tillväxt om den relativa fuktigheten (RF) i den omgivande luften är över 75 %. I furuvirke motsvarar det en fuktkvot (FK) på 17 %.

Befintlig påreglad vägg och eventuella väggsyllar riskerar att drabbas av fuktskador på grund av naturlig fuktpåverkan. Detta i sin tur kan leda till mikrobiella skador (angrepp av mikroorganismer) som kan resultera i att mikrobiell lukt sprids till boendemiljön. Om regler/syllar är tryckimpregnerade kan även en kemisk lukt förekomma.

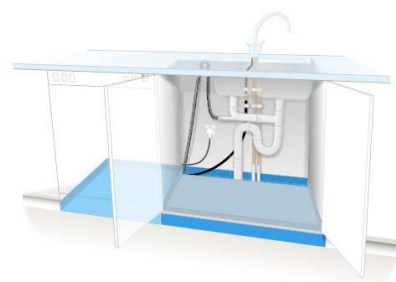
### Entréplan / Kök lgh 1

Fuktskydd saknas i diskbänksskåp samt under kyl och frys.

Utan fuktskydd är det svårt att upptäcka läckage från rörledningar. Vatten kan då tränga in i omkringliggande konstruktioner och orsaka fuktskador.

För att upptäcka eventuella läckage, installera ett fuktskydd.

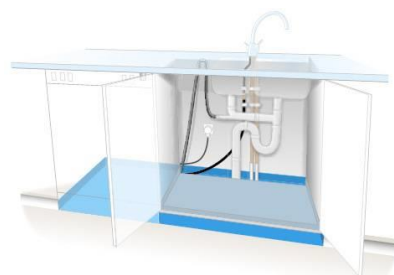
### Entréplan / Kök lgh 2

Fuktskydd saknas i diskbänkskåp.

Utan fuktskydd är det svårt att upptäcka läckage från rörledningar. Vatten kan då tränga in i omkringliggande konstruktioner och orsaka fuktskador.

För att upptäcka eventuella läckage, installera ett fuktskydd.

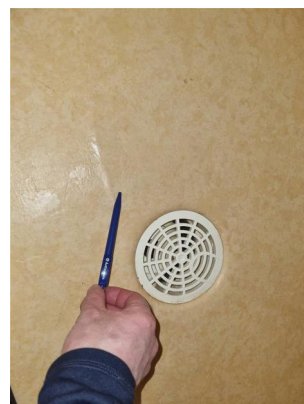
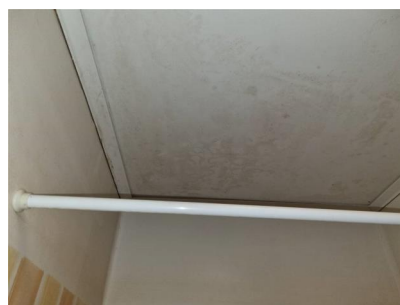
### Entréplan / Dusch/Toalett lgh 2

Golvbeläggning har släppt från underlaget vid golvbrunn.  
Golvbrunnen är inte utbytt i samband med renovering.  
Bristfällig ventilationen i utrymmet.

Fuktindikering i utrymmet gav inga förhöjda fuktindikationer.

Vi rekommenderar en fördjupad undersökning för att bedöma orsak och omfattning.

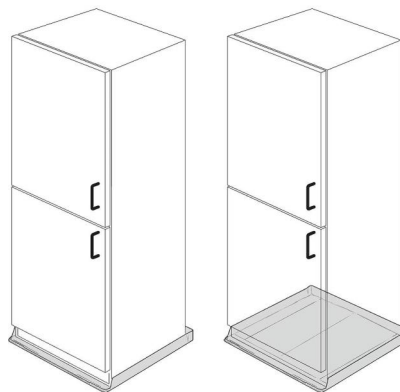
### Övre plan / Kök

Fuktskydd saknas i diskbänkskåp samt under vitvarorna.

Utan fuktskydd är det svårt att upptäcka läckage från rörledningar. Vatten kan då tränga in i omkringliggande konstruktioner och orsaka fuktskador.

För att upptäcka eventuella läckage, installera ett fuktskydd.

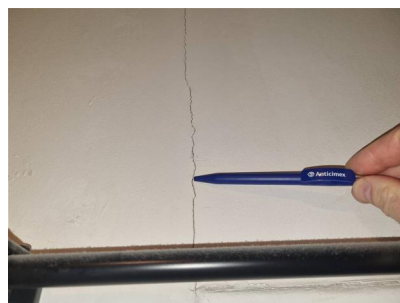
### Hela huset / Allmänt

Sprickor finns i vägg och golvnarr förekommer.

Dessa bedöms inte ha lett till bakomliggande skador.
