Besiktningssprotokoll

Försäkringsbesiktning för Anticimex Säljarsförsäkrat

Fastighetsbeteckning: Torshälla 4:41	
Fastighetsadress: Nybyvägen 2c	
Postnummer: 644 31	Ort: Torshälla

Besiktningdatum: 2026-04-15	Protokollnummer: 69655860
Temperatur: 0 °C	Väderlek: Sol
Tekniker: Marcus Engström	
E-post: Marcus.Engstrom@anticimex.se	
Kontor: Eskilstuna	
Närvarande:

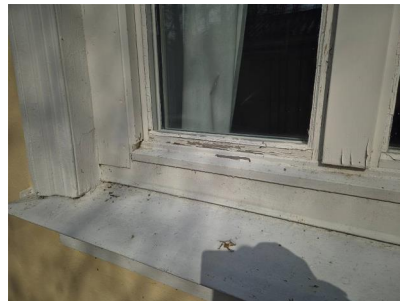
Utvändigt / Fönster

Fönster/dörrar är i begynnande behov av målning/underhåll.

Fönster/dörrar och karmar där målningsbehov finns riskerar att få fukt- och rötskador på grund av sämre vattenavvisande förmåga. Gäller även garageport.

För att öka livslängden på fönster rekommenderas målning och underhåll.

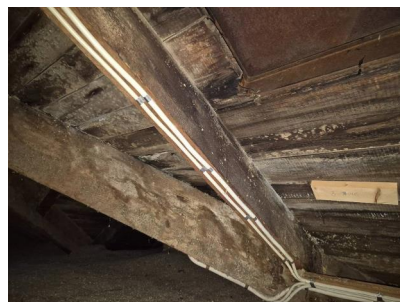
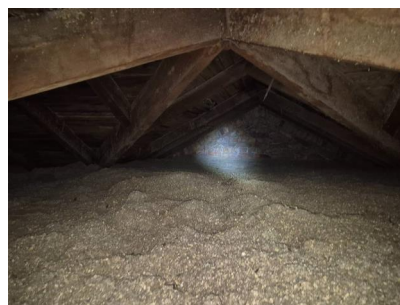
Utvändigt / Vind

Vid kontroll av vinden har fuktvärden över kritisk fuktnivå för mikrobiell tillväxt uppmätts, samt finns mikrobiell påväxt på underlagstak. Fuktkvoten i underlagstak/takbjälkar uppmättes till 18%.

Det finns risk för mikrobiell tillväxt om den relativa fuktigheten (RF) i den omgivande luften är över 75 %. I furuvirke motsvarar det en fuktkvot (FK) på 17 %.

Då det förekommer påväxt på underlagstaket samt att det förekommer brister på yttertaket gör att detta bör utredas vidare. Det ska även upplysas om att vinden har besiktats från luckan då landgångar saknas.

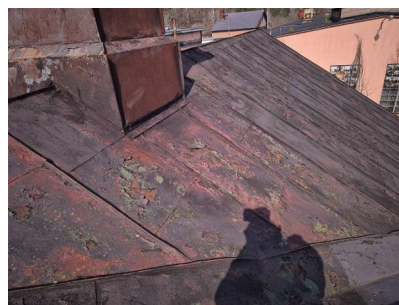
Utvändigt / Tak

Plåttaket har färgsläpp och rostangrepp.

Brister i taktäckningen kan leda till att regn- eller smältvatten tränger ner i underliggande takkonstruktion och orsakar fuktskador.

Vi rekommenderar en fördjupad undersökning för att bedöma orsak och omfattning. Denna undersökning bör även inkludera vinden.

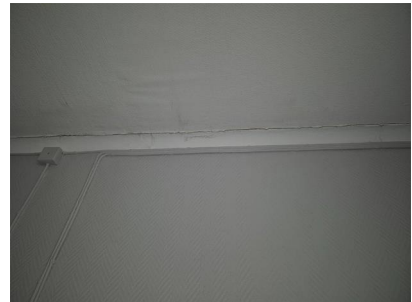
Övre plan / Hall

Taket har fuktfläckar.

Vi rekommenderar en fördjupad undersökning för att bedöma orsak och omfattning.

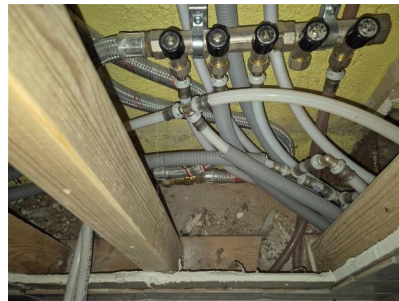
Övre plan / Tvättstuga

Rörslits saknar vattentät botten och golvbrunn finns inte i utrymmet.

En rörslits ska ha en vattentät botten och vara försedd med skvallerrör. När det saknas ökar risken för att ett läckage inte upptäcks i tid. Det kan leda till fuktskador i omkringliggande konstruktioner.

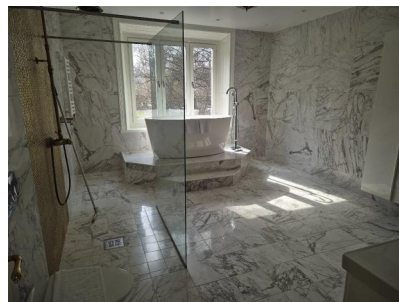
Övre plan / Badrum

Inbyggd spolcistern till toalett saknar skvallerrör.

Utan skvallerrör finns risk att eventuellt läckage inte upptäcks, vilket kan leda till fuktskador i omkringliggande konstruktioner.
