Nybytorp 1:9

Jäder nybytorp 3

Uppdragsnummer	A36063
Besiktningsdatum	2026-03-24
Besiktningsföretag	OBM Byggnadsmiljö AB
Besiktningsförrättare	Connie Åkerlund
Närvarande	Säljare
Giltig till och med	2027-03-24

Byggnadsbeskrivning Enplanshus	Byggnadsår 2018
Till eller ombyggnad	Övrigt Huset möblerat vid besiktningstillfället.

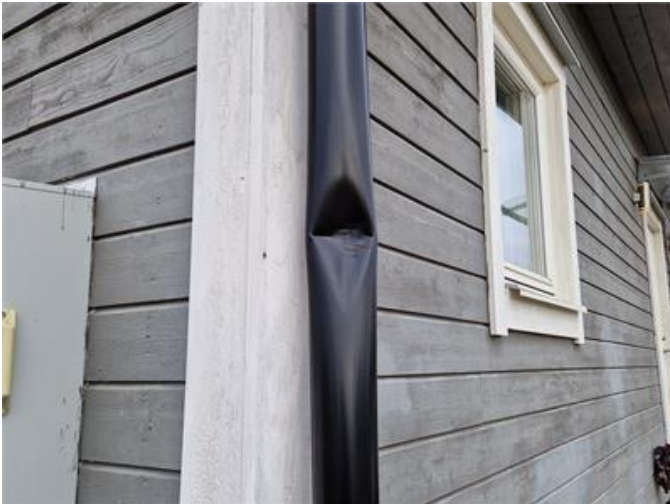
Hängrännor och Stuprör:  
Stuprör knöligt.

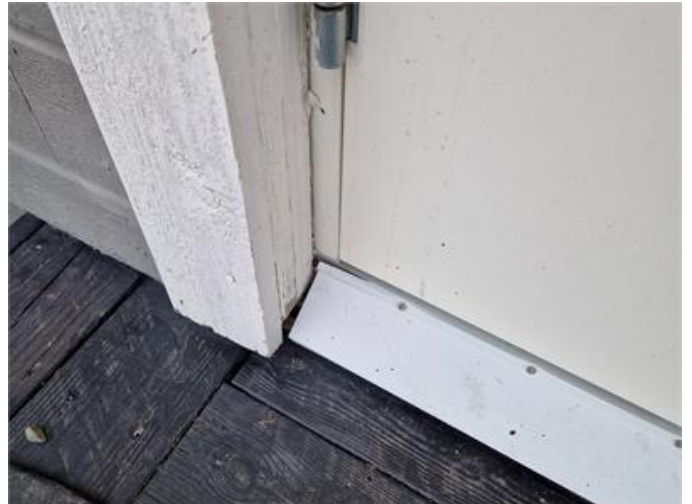
Fönster och Dörrar:  
Tröskelbleck under entrédörr saknar uppvikta gavlar och sitter ej korrekt monterat.

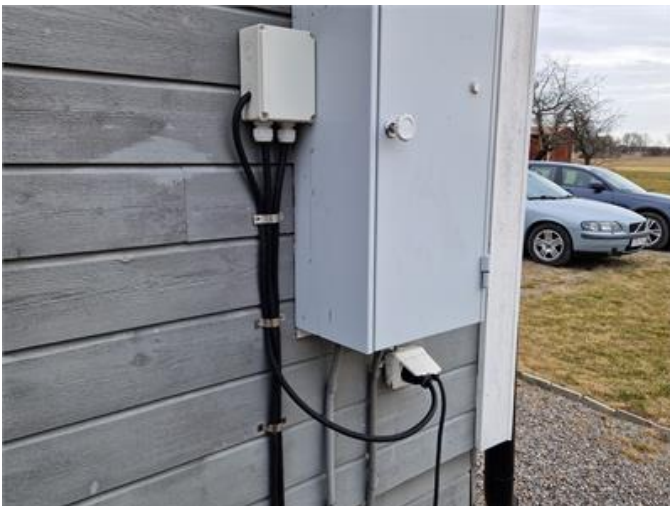
Fasad:  
Funktion/installation av elinstallation på fasad bör kontrolleras.

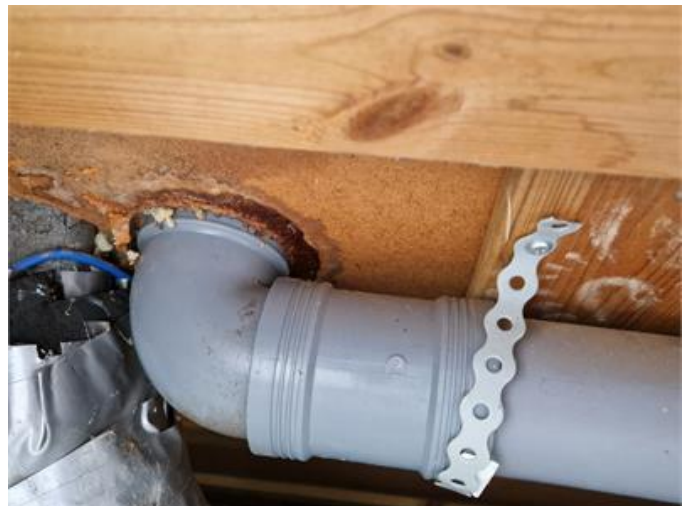
Plintgrund:  
Fuktmärken noterades kring avloppsrör från kök.
