Hässeltorp 2:19

Krattvägen 10

**Besiktningssuppgifter**

Bilaga till besiktningssprotokoll med förklaringar till bedömnings sätt vid överlåtelsebesiktning

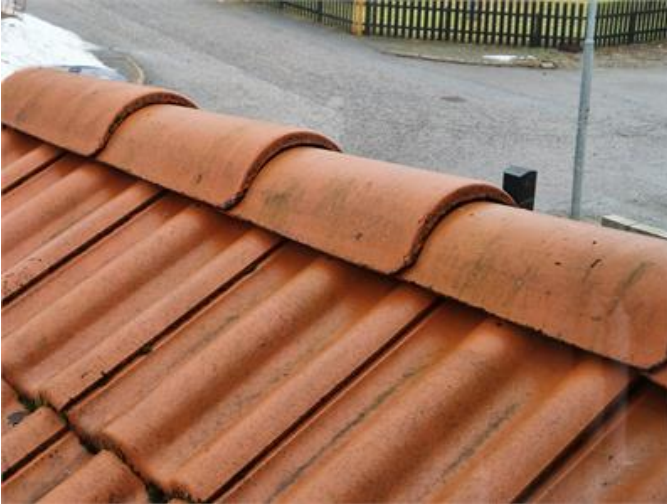
Tak:
Nocktätning saknas.
Synliga spikhål förekommer i takpannor.

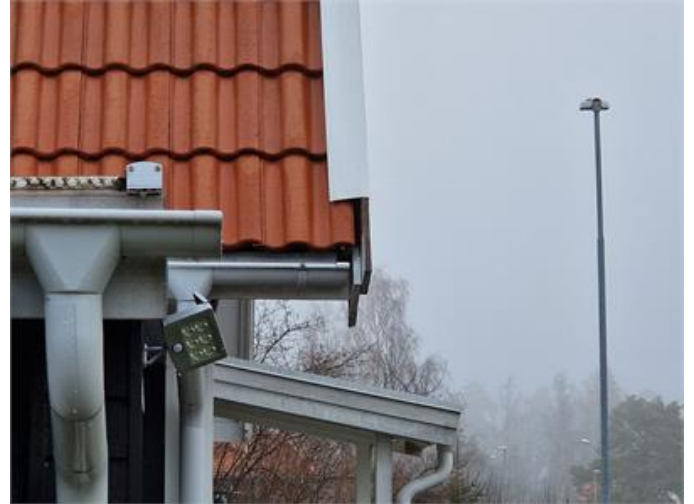
Tak:
Vattplåtar för korta.

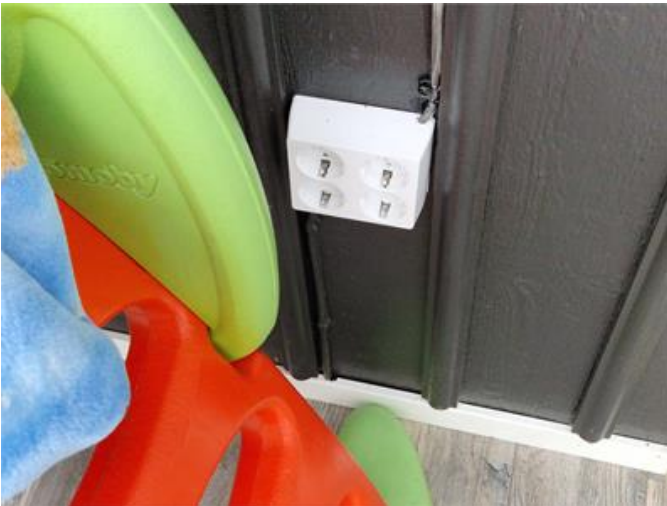
Fasad:
Eluttag på fasad i uterum bedöms ha fel IP-klassning.
