Fastighetsuppgifter

Häggen 6

Friluftsvägen 8

Uppdragsnummer	A35862
Besiktningsdatum	2026-03-09
Besiktningföretag	OBM Byggnadsmiljö AB
Besiktningförrättare	Connie Åkerlund
Närvarande	Säljare och Mäklare
Giltig till och med	2027-03-09

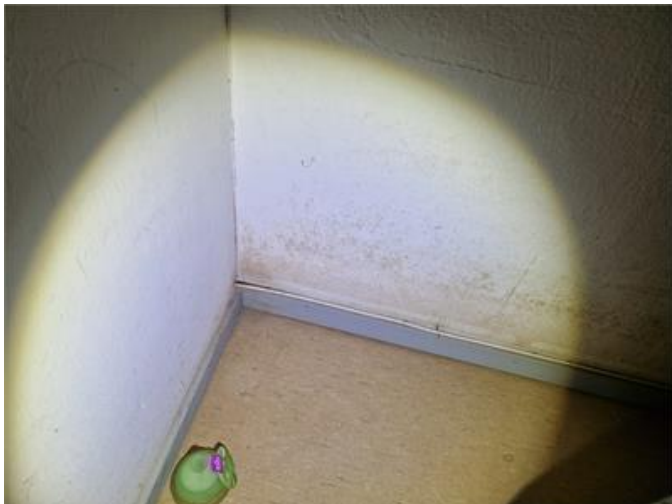
Klädkammare:
Missfärgningar förekommer på vägg.

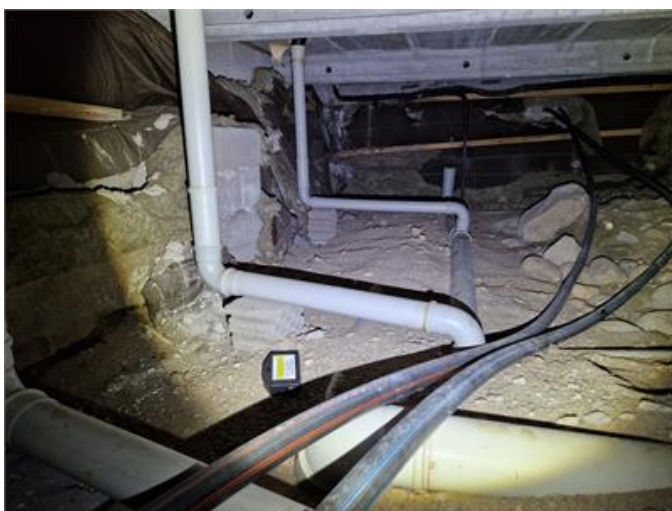
Krypgrund:

En krypgrund är en riskkonstruktion med avseende på fukt- och mikrobiella skador, aktuellt golvbjälklag har en undersida av betong, vilket är positivt. För att säkert fastställa grundens funktion och golvbjälklagets kondition krävs dock alltid en fortsatt teknisk undersökning. Se även på protokollets sista sida Pos. 10
