**Fastighetsuppgifter**

Fastighetsbeteckning  
Slagsta 3:17  
Adress  
Helgestahillsvägen 40  
633 48 Eskilstuna

Uppdragsnummer A36964  
Besiktningdatum 2026-05-25  
Besiktningföretag OBM Byggnadsmiljö AB  
Besiktningförrättare Connie Åkerlund  
Närvarande Ombud för säljare  
Giltig till och med 2027-05-25

Byggnadsbeskrivning	Byggnadsår
1½-plans hus med källare	1930
Till eller ombyggnad	Övrigt
2021 - Huset tillbyggt	Huset möblerat vid besiktningstillfället.

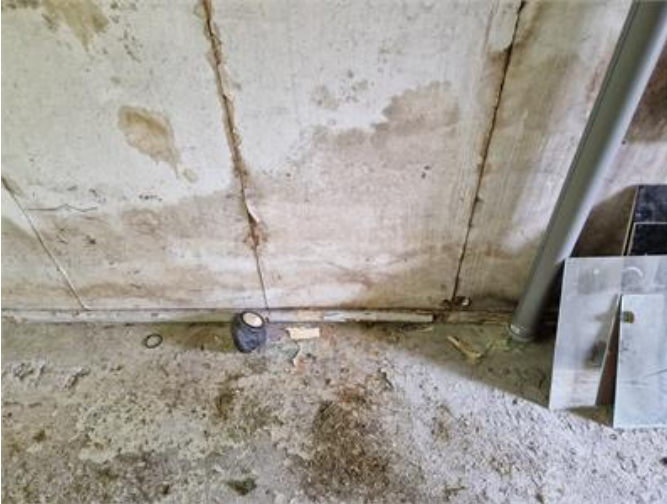
Dessa betecknas båda som riskkonstruktioner med avseende på fukt- och mikrobiella skador. Skador har noterats och det rekommenderas därför att en fortsatt teknisk undersökning utförs. Se även protokollets näst sista sida. Pos. 7 och 9.

Källarplan/Allmänt:  
Fuktskador noterades i utreglade väggar i garage.

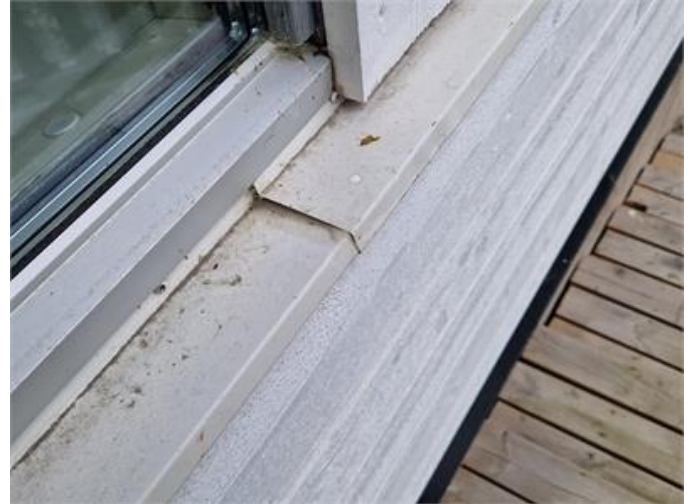
Fönster:  
Olämpligt skarvade fönsterbleck förekommer.
