Besiktningssprotokoll

Försäkringsbesiktning för Anticimex Säljarsförsäkrat

Fastighetsbeteckning: Ostra 10:16	
Fastighetsadress: Stallvägen 23	
Postnummer: 63508	Ort: Eskilstuna

Besiktningdatum: 2025-12-12	Protokollnummer: 69419432
Temperatur: 3 °C	Väderlek: Mulet
Tekniker: Urban Pettersson	
E-post: urban.pettersson@anticimex.se	
Kontor: Eskilstuna	
Närvarande: Michael Fasth, säljare.

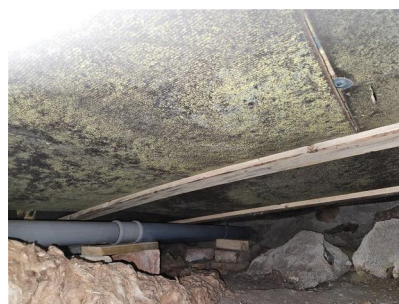
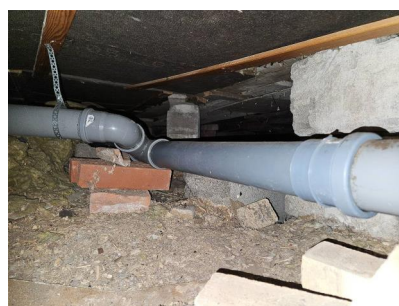
Organiskt material förekommer på markytan och träskyddsbehandlat virke finns i bjälklagskonstruktionen.

Grunden är delvis ej krypbar på grund av låg höjd/ej krypbar.

Vid kontroll av krypgrunden har fuktvärden under kritisk fuktnivå för mikrobiell tillväxt uppmätts. Ingen avvikande lukt känns i utrymmet, dock finns mikrobiell påväxt på bjälklagets undersida.

Den upptäckta mikrobiella påväxten på bjälklagets undersida indikerar att grunden under delar av året är så pass fuktig att mikroorganismer utvecklas. Detta kan i sin tur leda till rötskador i konstruktionen. För att undvika detta så måste krypgrundens klimat bli torrare.

Det finns risk för mikrobiell tillväxt om den relativa fuktigheten (RF) i den omgivande luften är över 75 %. I furuvirke motsvarar det en fuktkvot (FK) på 17 %.

Fuktkvoten uppmättes till 15 %.

Läs även Anticimex faktablad om uteluftsventilerade krypgrunder för tips och råd som bifogas i protokollet.

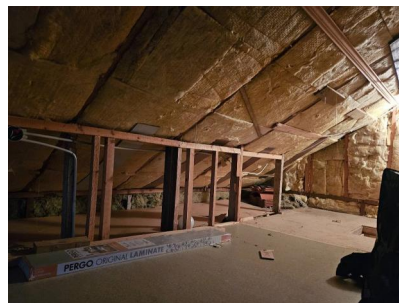
✓ Vid kontroll av vinden uppmättes fuktvärden under kritisk fuktnivå för mikrobiell tillväxt och en normal lukt upplevdes.

Det finns risk för mikrobiell tillväxt om den relativa fuktigheten (RF) i den omgivande luften är över 75 %. I furuvirke motsvarar det en fuktkvot (FK) på 17 %.

Fuktkvoten i underlagstak/takbjälkar uppmättes vid besiktningstillfället till 9 %.

Detta värde varierar dock under året beroende på årstid och utomhusklimat.

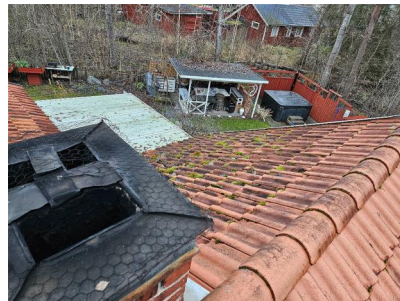
Mosspåväxt finns på takpannor.

Mossa som växer på taket kan leda till att taktäckningen har ett minskat motstånd mot vatteninträning. Detta i sin tur kan leda till fuktskador på träläkt och takkonstruktionen vilket kan resultera i mikrobiella skador (angrepp av mikroorganismer).

För att öka livslängden på taket rekommenderas att mossan tas bort från takpannorna.

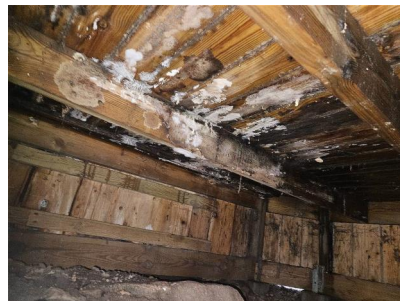
Under altanen noterades svampangrepp och rötskador förekommer i konstruktionen, detta bör ses över och åtgärdas av en fackman så att vidare följskador ej uppstår.

Altanen står bitvis i anslutning till mark och lokala rötskador noterades i konstruktionen. Svampangrepp noterades på undersida av trallen.

Min rekommendation är att en fackman kontaktas för en kontroll samt för ett åtgärdsförslag.

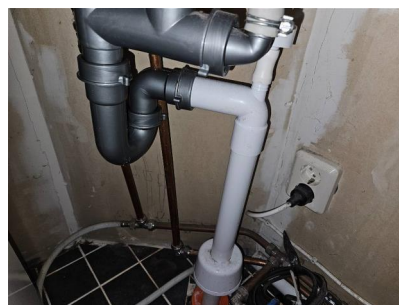
Ytskikt saknas delvis på väggar.

Då funktionen som innebär att ytskiktet/tätskiktet ska vara vattentätt är nedsatt finns en ökad risk att vatten tränger igenom ytskiktet/tätskiktet med vattenskador i omkringliggande konstruktioner som följd.

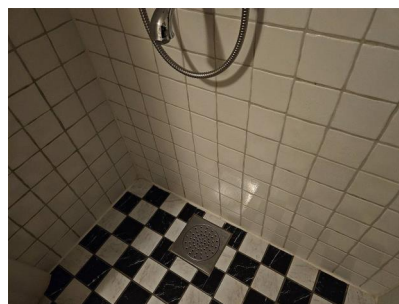
Golvbrunnen är placerad för nära vägg.

Det finns risk att tätskiktet inte har kunnat anslutas på rätt sätt, vilket kan leda till fuktskador.
