Besiktningssprotokoll

Försäkringsbesiktning för Anticimex Säljarsförsäkrat

Fastighetsbeteckning: Ägoskiftet 4	
Fastighetsadress: Vårgårdesgatan 27	
Postnummer: 633 47	Ort: Eskilstuna

Besiktningdatum: 2026-04-22	Protokollnummer: 69656024
Temperatur: 12 °C	Väderlek: Molnigt
Tekniker: Marcus Eriksson-Boije	
E-post: marcus.eriksson-boije@anticimex.se	
Kontor: Eskilstuna	
Närvarande: Julian, Mäklare

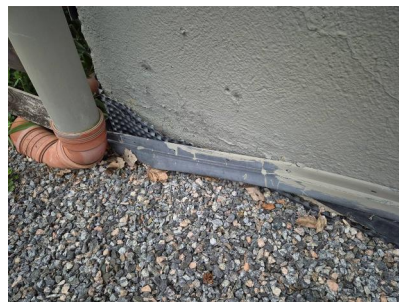
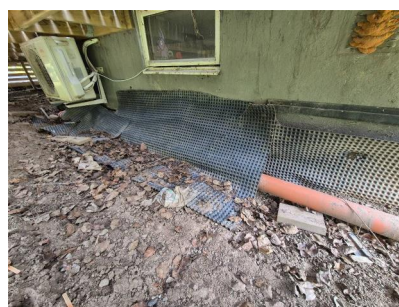
Utvändigt / Sockel

Utvändigt fuktskydd ligger oskyddat ovan mark och täcklisten har bitvis släppt.

Risk finns att det utvändiga fuktskyddet skadas och funktionen försämras.

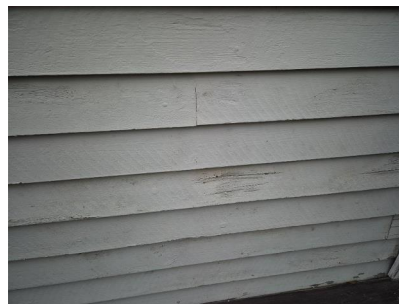
Utvändigt / Fasad

Fasadbeklädnaden har färgsläpp och torrspäckor.

Fasadbeklädnad och träkonstruktioner där målningsbehov finns riskerar att få fukt- och rötskador på grund av sämre vattenavvisande förmåga.

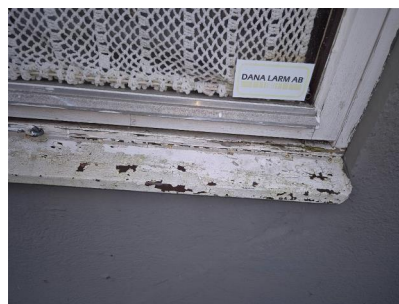
Utvändigt / Fönster

Torrspäckor finns på fönster.

Dessa bedöms inte ha lett till bakomliggande skador.

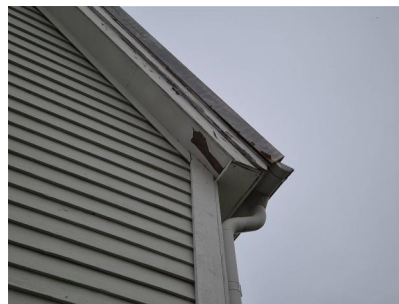
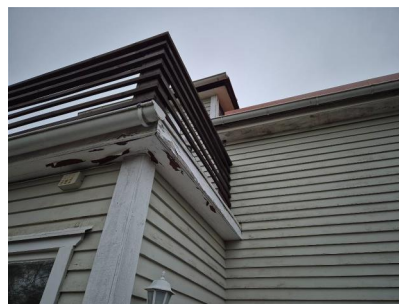
Utvändigt / Vind/takfot

Vindskivor och takfot är i behov av målning/underhåll.

Fasadbeklädnad och träkonstruktioner där målningsbehov finns riskerar att få fukt- och rötskador på grund av sämre vattenavvisande förmåga. För att öka livslängden på fasadbeklädnaden rekommenderas målning och underhåll.

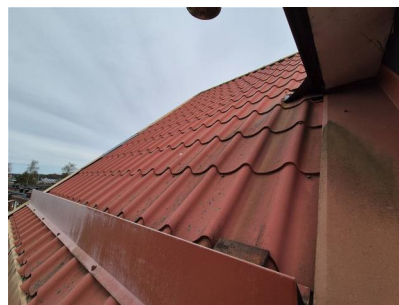
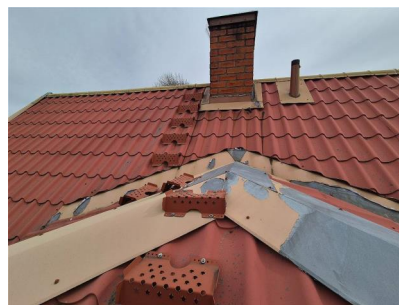
Utvändigt / Tak

Taket är besiktat via balkongen och från stege uppställd mot takfoten på takkupan.

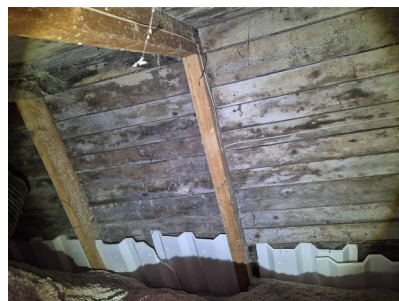
Utvändigt / Vind

På vinden finns även mikrobiell påväxt på underlagstaket vilket är tecken på att vinden tillförs eller har tillförts fukt från bostaden. Detta är ofta tecken på att husets ventilation kan behöva förbättras. Det kan dock variera mellan olika årstider och påverkas även av hur huset brukas samt antalet familjemedlemmar. Läs även mer om detta i bifogat faktablad.

Vid kontroll av vinden har fuktvärden över kritisk fuktnivå för mikrobiell tillväxt uppmätts, samt finns mikrobiell påväxt på underlagstak. Fuktkvoten i underlagstak/takbjälkar uppmättes till 14 %, Dock uppmättes värden till 20% vid tidigare besiktning daterad 2025-01-14

Den upptäckta mikrobiella påväxten på underlagstaket är ett tecken på att vinden har tillförts eller tillförs fukt inifrån bostaden. Observera att besiktning av bostadens ventilationssystem inte har ingått i uppdraget.

För att komma tillrätta med detta kan fukttilförseln inifrån bostaden behöva minskas. Det kan göras genom att ventilationen i bostaden förbättras samt att eventuella otätheter i vindsbjälklaget (tak-/väggvinklar, taklucka med mera) tätas. Läs Anticimex faktablad om oppvärmda vindsutrymmen för tips och råd.

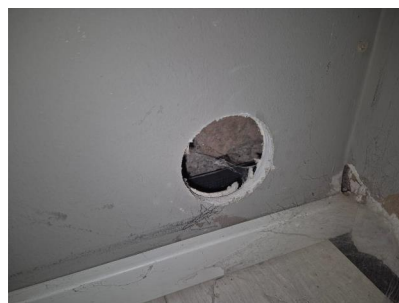
Källarplan / Allmänt

Vid kontroll av konstruktion konstaterades att vägg konstruktionen består av stålreglar, isolering och gipsskiva.

Det var inga avvikande lukt i provhålet. Eftersom det inte finns något organiskt så har inte fuktkvoten mäts.

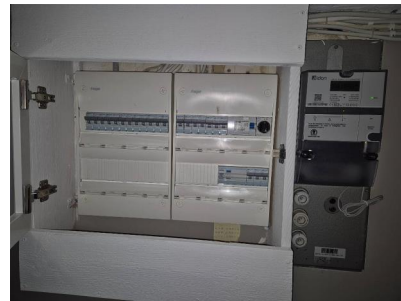
Källarplan / Hall

El-centralen har jordfelsbrytare.

Jordfelsbrytare finns installerad vid elcentralen.

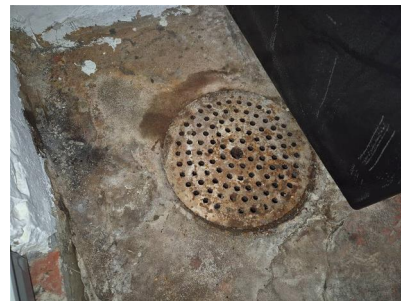
Källarplan / Pannrum

Gjutjärnsbrunnen är rostangripen.

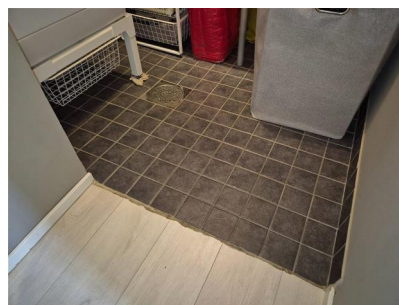
Källarplan / Tvättstuga

Tätskikt finns inte i golvbrunn och tröskel saknas till angränsande rum.

Normala fuktvärden indikerades mot klinker/kakel.

Fuktindikering mot kakel och klinker dikt an källargolv är svårt att utföra då även det underliggande fästmassan kan ge utslag på instrumentet utan att skada föreligger. Fuktindikering har dock utförts i delar av utrymmet som ej vattenbegjuts samt i angränsande rum/konstruktioner, utan avvikelser.

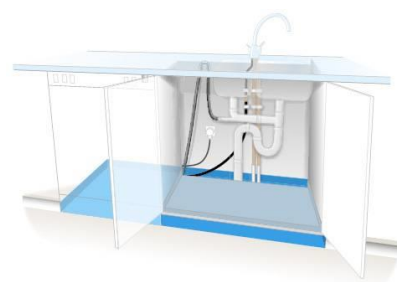
Entréplan / Kök

Fuktskydd saknas i diskbänksskåp.

Utan fuktskydd är det svårt att upptäcka läckage från rörledningar. Vatten kan då tränga in i omkringliggande konstruktioner och orsaka fuktskador.

För att upptäcka eventuella läckage, installera ett fuktskydd.

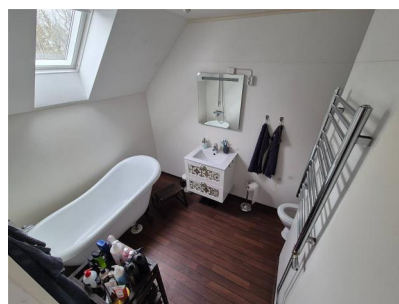
Övre plan / Badrum/Wc

Fuktindikering i utrymmet gav inga förhöjda fuktindikationer.
