Uddetorp 1:85

Gölstorpsvägen 19

Uppdragsnummer	A36573
Besiktningsdatum	2026-04-29
Besiktningföretag	OBM Byggnadsmiljö AB
Besiktningförrättare	Connie Åkerlund
Närvarande	Säljare
Giltig till och med	2027-04-29

Besiktningsresultat					
Bedömningsskala: 1 = Utan anmärkning, 2 = Påpekande, 3 = Bör åtgärdas, 4 = Ej besiktningsbart					
Byggnadsdel	1	2	3	4	Anmärkning
					Bostadshus besiktat. Eventuella altaner/uterum samt övriga byggnader på fastigheten har inte ingått i besiktningsuppdraget. Stickprovsmässig fuktindikering utfördes i kök och samtliga våtutrymmen. Golvfall mot golvbrunn i dusch/badrum har kontrollerats genom vattenbegjutning av golvet i, samt strax utanför, plats för dusch/bad. Eventuella anmärkningar anges i kommentarerna.
Vind		X			Fuktfläckar förekommer lokalt på isoleringspapp vid ventilationsrör. Dessa bedöms vara äldre. Se ven info lämnad av säljare.
			X		Delar av tak och underlagstak består sannolikt av eternit. Eternit är ett asbesthaltigt material. Dess förekomst i sig utgör normalt sett ingen risk. Dock bör fackman kontaktas vid eventuellt avlägsnande/hantering av materialet. Då det har noterats kan det inte uteslutas att det förekommer i andra delar av hus

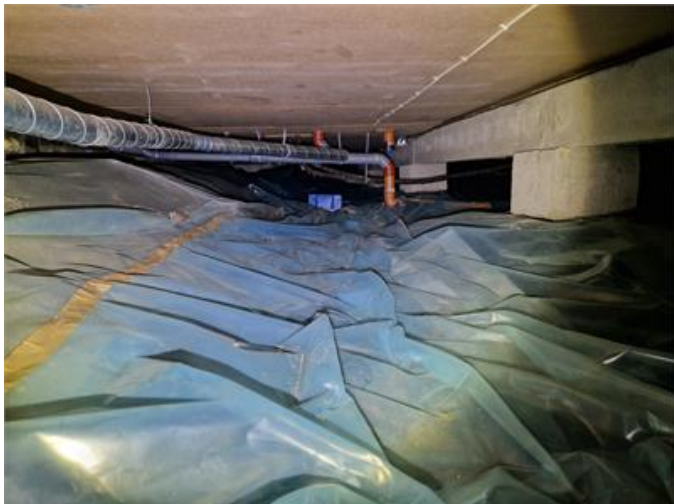
Krypgrund:

Fasad och Sockel		X			- Fasadpanelen har behov av målning/underhåll. - Missfärgningar förekommer på fasadskivor.
Krypgrund		X			Se vidare nedan under rubriken Kommentarer och Riskanalys samt bild sid 5.
		X			Det förekommer fuktfläckar på blindbottensskivor. Dessa bedöms vara äldre och fuktindikerades utan anmärkning vid besiktningstillfället.

En krypgrund är en riskkonstruktion med avseende på fukt- och mikrobiella skador. Aktuell grund har dock försetts med en avfuktare med hygrostat och det är viktigt att regelbundet tillse att avfuktningssystemet fungerar tillfredsställande över tid. För att säkert fastställa grundens funktion och golvbjälklagets kondition krävs alltid en fortsatt teknisk undersökning. Se även protokollets näst sista sida Pos. 10.
