Fastighetsuppgifter

Lövgård 5:9

**Besiktningssuppgifter**

Uppdragsnummer	A36564
Besiktningsdatum	2026-04-29
Besiktningföretag	OBM Byggnadsmiljö AB
Besiktningförrättare	Connie Åkerlund
Närvarande	Säljare och Mäklare
Giltig till och med	2027-04-29

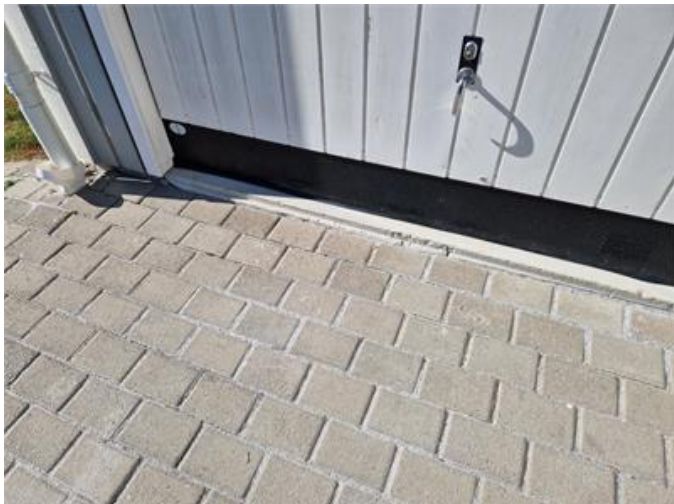
Garage:
Skarp kant/ej fasad kant på betongplatta vid garageport.

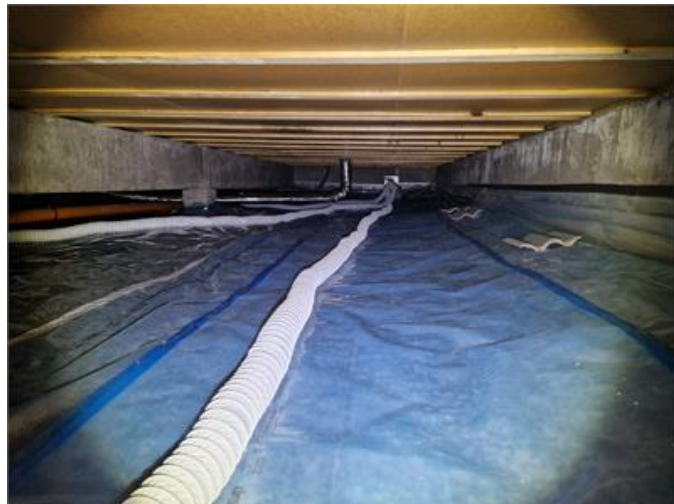
Krypgrund:

En krypgrund brukar betecknas som en riskkonstruktion med avseende på fukt- och mikrobiella skador. Aktuell grund har dock försetts med en avfuktare och grunden ses därför inte som en s.k. konventionell riskkonstruktion. Det är däremot viktigt att regelbundet tillse att avfuktningssystemet fungerar tillfredsställande över tid.
