Lövträdet 3

Stenbygatan 14

Uppdragsnummer	A34582
Besiktningsdatum	2025-10-13
Besiktningföretag	OBM Byggnadsmiljö AB
Besiktningförrättare	Connie Åkerlund
Närvarande	Säljare
Giltig till och med	2026-10-13

Byggnadsbeskrivning 1½-plans hus	Byggnadsår 2015
Till eller ombyggnad	Övrigt Huset möblerat vid besiktningstillfället.

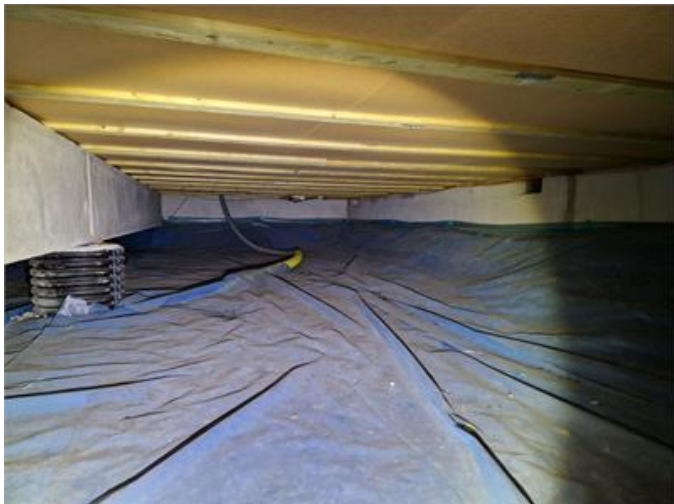
Krypgrund:

Besiktningresultat					
Bedömningskala: 1 = Utan anmärkning, 2 = Påpekande, 3 = Bör åtgärdas, 4 = Ej besiktningbart					
Byggnadsdel	1	2	3	4	Anmärkning
Fasad och Sockel		X			Altangolv ligger dikt an fasad, vilket kan medföra en ökad fuktbelastning och en ökad risk för fuktskador i fasadens nederdel.
Krypgrund		X			Grundens utformning betecknas som en riskkonstruktion. Se vidare nedan under rubriken Kommentarer och Riskanalys samt Bild sid 5.

En krypgrund är en riskkonstruktion med avseende på fukt- och mikrobiella skador. För att säkert fastställa grundens funktion och golvbjälklagets kondition krävs alltid en fortsatt teknisk undersökning. Se även protokollets näst sista sida Pos. 10.

Inga synliga avvikelser noterades i grunden vid besiktningstillfället.
