Minören 50

Rustmästarvägen 43

Uppdragsnummer	A34986
Besiktningsdatum	2025-11-18
Besiktningföretag	OBM Byggnadsmiljö AB
Besiktningförrättare	Connie Åkerlund
Närvarande	Säljare och Mäklare
Giltig till och med	2026-11-18

Byggnadsbeskrivning	Byggnadsår
Enplansvilla med inredd vind	1971
Till eller ombyggnad	Övrigt
	Huset möblerat vid besiktningstillfället.

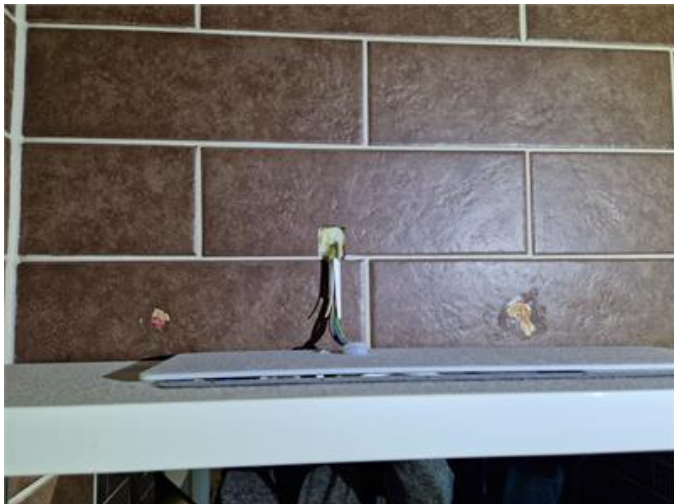
Wc:
Bristfällig elinstallation bör kontrolleras av fackman.

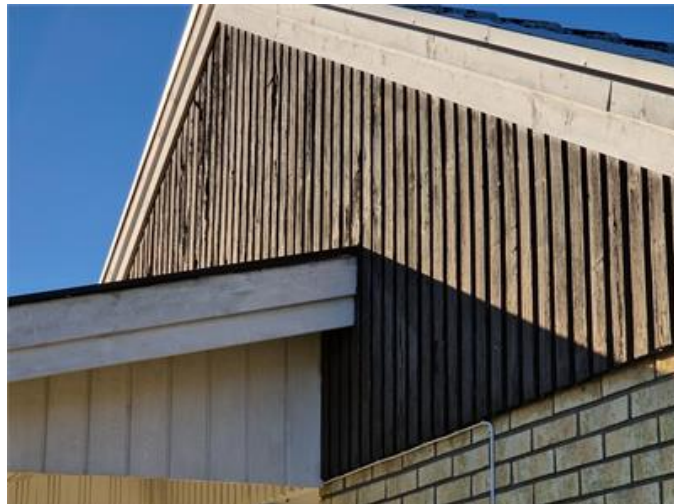
Fönster och Dörrar	X				
Fasad och Sockel			X		Fasadpanel är delvis i behov av målning/underhåll/utbyte. Se även bild sid 5.
Krypgrund				X	Lucka saknas till utrymmet och grunden har därmed inte kunnat besiktas. Se även nedan under rubriken Kommentarer och Riskanalys.

Fasad:
Fasadpanel är delvis i behov av målning/underhåll/utbyte.
