Monitoren 2

Fanjunkarevägen 11

**Besiktningssuppgifter**

Uppdragsnummer	A34545
Besiktningdatum	2025-10-08
Besiktningföretag	OBM Byggnadsmiljö AB
Besiktningförrättare	Connie Åkerlund
Närvarande	Säljare och Mäklare
Giltig till och med	2026-10-08

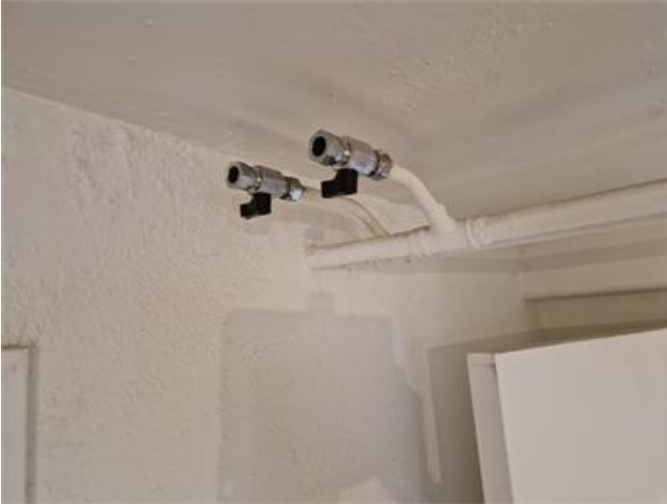
Tvättstuga:
Röravstick ej pluggade. Endast avstängningsventil.

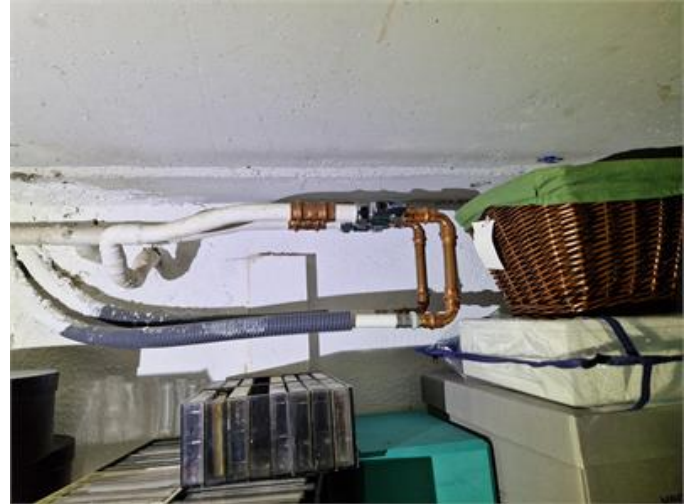
Förråd 1:
Ej klamrade vattenrör förekommer.

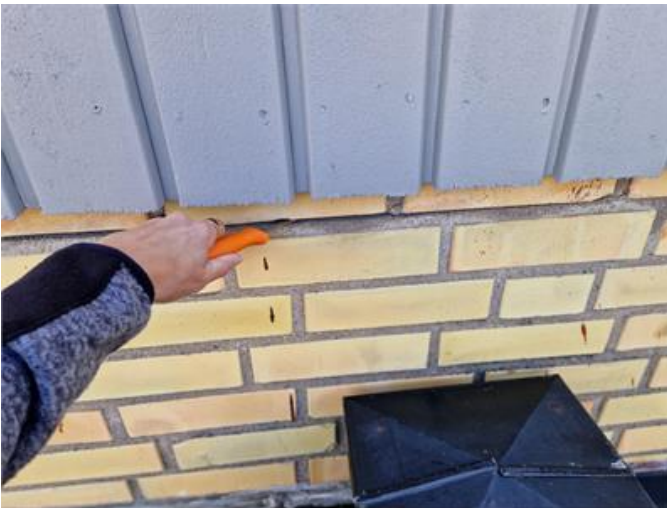
Fasad:
Sprickor i fog och övre tegelraden på gavel ovan garage är lös.
