Torsberga 1:20

Hällberga Lövhagen

**Besiktningssuppgifter**

Uppdragsnummer	A29197
Besiktningdatum	2025-08-18
Besiktningföretag	OBM Byggnadsmiljö AB
Besiktningförrättare	Connie Åkerlund
Närvarande	Säljare
Giltig till och med	2026-08-18

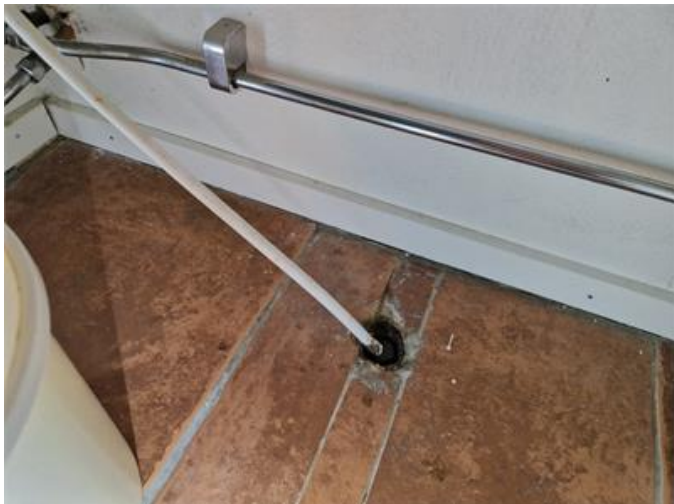
Wc/Tvättstuga:  
Hål/öppning förekommer i golv under  
varmvattenberedare.
