# Besiktningssprotokoll

Försäkringsbesiktning för Anticimex Säljarsförsäkrat

Fastighetsbeteckning: Hyndevad 15:1	
Fastighetsadress: Borsöknavägen 39A	
Postnummer: 63233	Ort: Eskilstuna

Besiktningdatum: 2026-01-23	Protokollnummer: 69503886
Temperatur: -4 °C	Väderlek: Snö
Tekniker: Urban Pettersson	
E-post: urban.pettersson@anticimex.se	
Kontor: Eskilstuna	
Närvarande: Säljare samt mäklare.

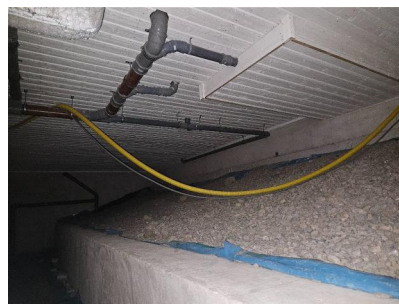
#### Utvändigt / Varmgrund

Inget att notera.

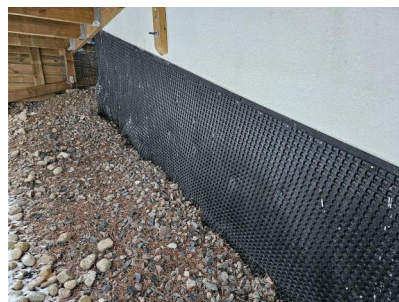
#### Utvändigt / Sockel

Utvändigt fuktskydd ligger oskyddat ovan mark.

Risk finns att det utvändiga fuktskyddet skadas och funktionen försämras.

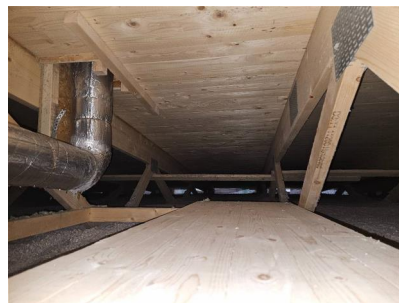
### Utvändigt / Vind

✓ Vid kontroll av vinden uppmättes fuktvärden under kritisk fuktnivå för mikrobiell tillväxt och en normal lukt upplevdes.

Det finns risk för mikrobiell tillväxt om den relativa fuktigheten (RF) i den omgivande luften är över 75 %. I furuvirke motsvarar det en fuktkvot (FK) på 17 %.

Fuktkvoten i underlagstak/takbjälkar uppmättes vid besiktningstillfället till 12 %.

Detta värde varierar dock under året beroende på årstid och utomhusklimat.

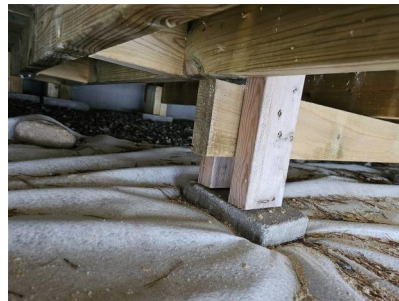
### Utvändigt / Altan

Syllpapp saknas under bärande konstruktion/stöttor.

Då syllpapp saknas under stöttor finns en ökad risk för fuktrelaterade skador i konstruktionen.
