Besiktningssprotokoll

Försäkringsbesiktning för Anticimex Säljarsförsäkrat

Fastighetsbeteckning: Duvhöken 8	
Fastighetsadress: Rosstorpsvägen 27	
Postnummer: 63353	Ort: Eskilstuna

Besiktningdatum: 2026-05-25	Protokollnummer: 69701987
Temperatur: 19 °C	Väderlek: Halvklart
Tekniker: Marcus Eriksson-Boije	
E-post: marcus.eriksson-boije@anticimex.se	
Kontor: Eskilstuna	
Närvarande: Fastighetsägarna och Julian mäklaren

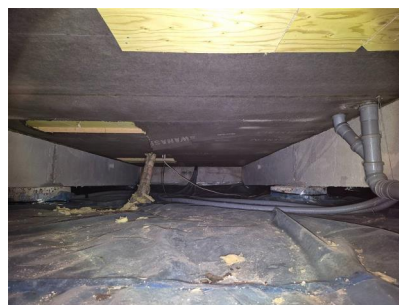
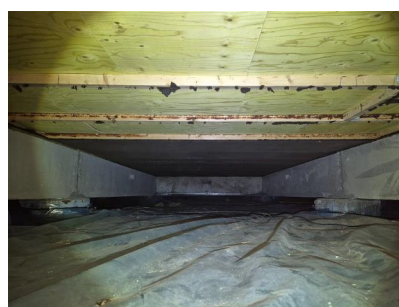
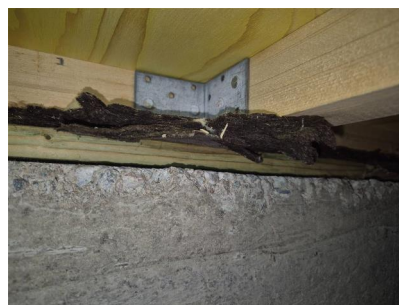
Utvändigt / Krypgrund

Krypgrund är en riskkonstruktion och enstaka blindbotten skivor har släppt eller är borttagna.

Träskyddsbehandlat virke finns i krypgrunden.

Uteluftsventilerade krypgrunder med bjälklag av organiskt material har ofta fuktskador på grund av naturlig fuktpåverkan. Detta kan resultera i mikrobiella skador (angrepp av mikroorganismer) och, i värsta fall, rötskador. Mikrobiell lukt kan då spridas till boendemiljön.

Vissa typer av träskyddsbehandlat virke riskerar om det utsätts för fukt avge en kemisk lukt

Vid kontroll av konstruktionen i plintgrunden uppmättes fuktvärden under kritisk fuktnivå för mikrobiell tillväxt och normal lukt upplevdes.

Fuktkvoten uppmättes till 14 % i blindbottenbrädor och syllar.

Det finns risk för mikrobiell tillväxt om den relativa fuktigheten (RF) i den omgivande luften är över 75 %. I furuvirke motsvarar det en fuktkvot (FK) på 17 %.

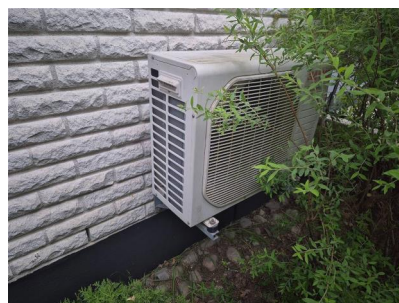
Utvändigt / Sockel

Kondensvatten från luftvärmepumpens utedel leds inte bort från husgrunden.

Detta medför ökad risk för att vatten tränger in i anslutande konstruktioner, vilket i sin tur kan leda till fuktrelaterade skador. Observera att besiktning av byggnadens värmesystem eller värmepumpen inte har ingått i uppdraget.

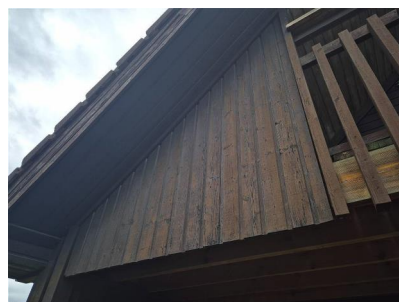
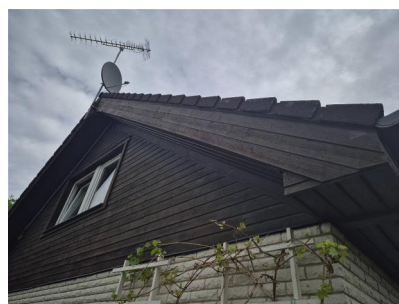
Utvändigt / Fasad

Fasadpanelen och vindskivor är i behov av målning/underhåll och torrspäckor finns.

För att öka livslängden på fasadbeklädnaden rekommenderas målning och underhåll.

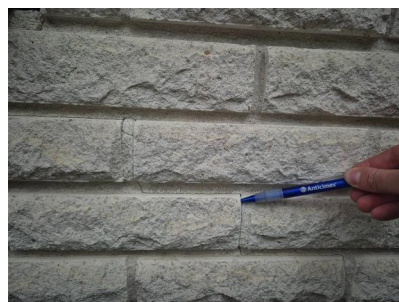
Sprickor finns i tegelfasaden.

Dessa bedöms inte ha lett till bakomliggande skador.

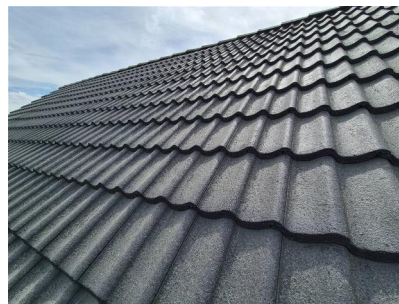
Utvändigt / Tak

Yttertaket är äldre.

Takpannor, plåtdetaljer och har enligt vår bedömning en begränsad livslängd. Eftersom husets taktäckning är äldre har det ett minskat motstånd mot vatteninträngning. Detta i sin tur kan leda till fuktskador på träläkt och vidare ner i underliggande konstruktioner.

Taket är besiktat från takstegen och från stegen uppställd mot takfoten

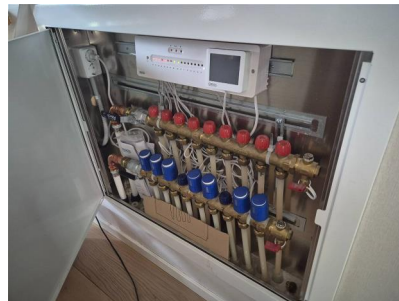
Entréplan / Entréhall

Fördelarskåp saknar skvallerrör.

En rörlits ska ha en vattentät botten och vara försedd med skvallerrör. När skvallerrör saknas ökar risken för att ett läckage inte upptäcks i tid. Det kan leda till fuktskador i omkringliggande konstruktioner.

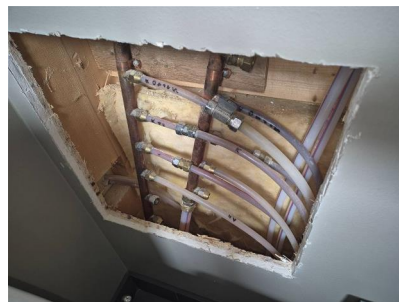
Entréplan / Toalett

Rörlits saknar vattentät botten.

En rörlits ska ha en vattentät botten och vara försedd med skvallerrör. När det saknas ökar risken för att ett läckage inte upptäcks i tid. Det kan leda till fuktskador i omkringliggande konstruktioner.

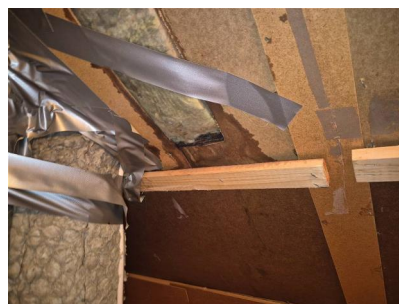
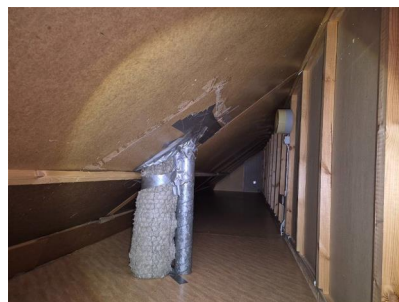
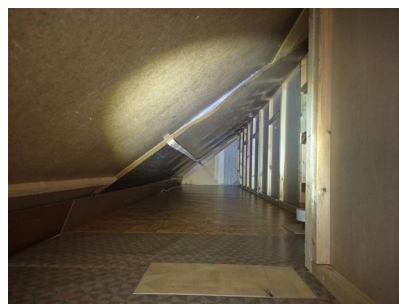
Övre plan / Sidovindar 2 st

Fuktanvisningar finns omkring genomföringar, dessa bedöms vara äldre och fuktindikerades utan anmärkning.

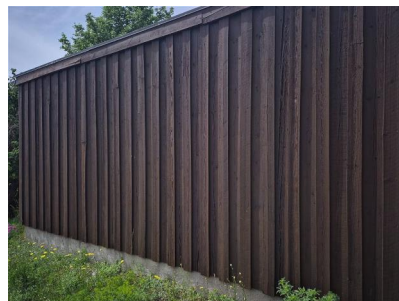
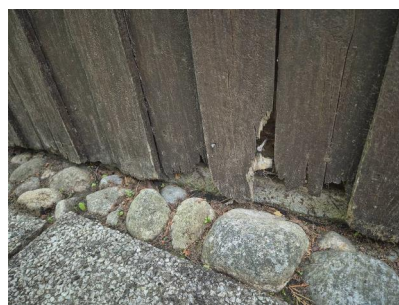
Utvändigt / Fasad

Enstaka panelbrädor har mindre rötskador och torrspäckor, Fasadpanelen är även i behov av målning/underhåll.

Fasadbeklädnad och träkonstruktioner där målningsbehov finns riskerar att få fukt- och rötskador på grund av sämre vattenavvisande förmåga. För att öka livslängden på fasadbeklädnaden rekommenderas målning och underhåll. I samband med ommålning rekommenderas att de rötskadade panelbrädorna byts ut.

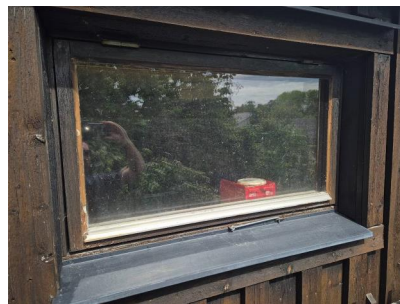
Utvändigt / Fönster

Fönster är i behov av målning/underhåll.

För att öka livslängden på fönster rekommenderas målning och underhåll.

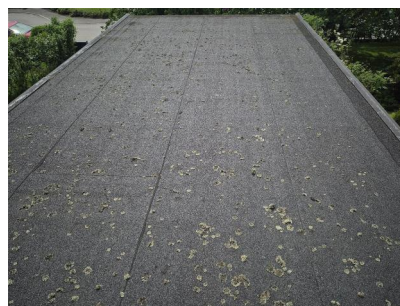
Utvändigt / Tak

Inget att notera.
