# Besiktningssprotokoll

Försäkringsbesiktning för Anticimex Säljarsförsäkrat

Fastighetsbeteckning: Torshälla-Väsby 1:239	
Fastighetsadress: Hebbes Väg 4	
Postnummer: 644 36	Ort: Torshälla

Besiktningdatum: 2025-06-24	Protokollnummer: 69080744
Temperatur: 14 °C	Väderlek: Duggregn
Tekniker: Urban Pettersson	
E-post: urban.pettersson@anticimex.se	
Kontor: Eskilstuna	
Närvarande: Ingrid Eriksson, säljare samt Ronny Eriksson, son till säljare.

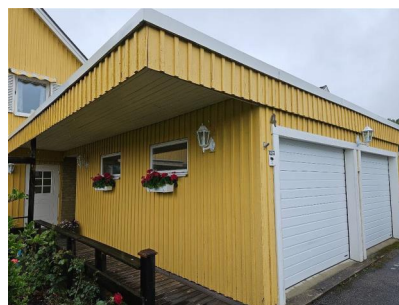
Inget att notera.

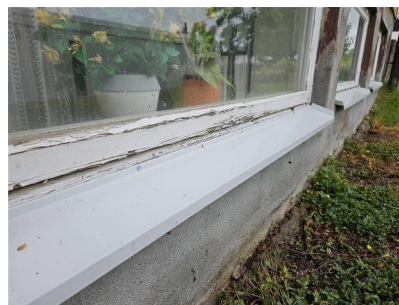
Torrspäckor finns på källar fönster, dessa bedöms inte ha lett till några bakomliggande skador.

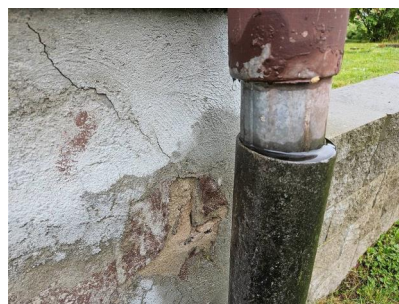
Stuprör svämmar lokalt över/stopp i rör.

Stopp/översvämmade stuprör innebär en ökad risk för fuktskador på fasad och sockel. För att reda ut orsaken till samt omfattningen av det stopp som noterades rekommenderas att en fördjupad undersökning genomförs.

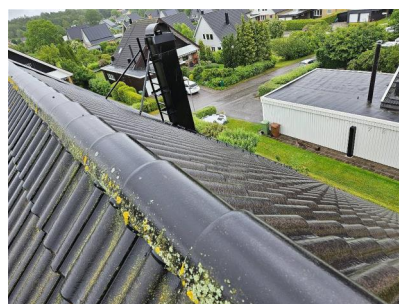
Inget att notera.

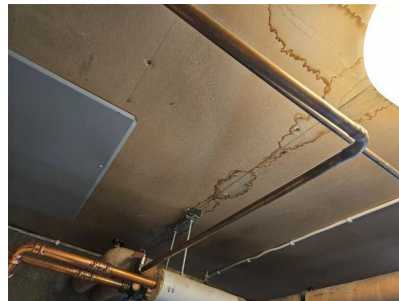
Fläckar/missfärgningar finns i innertak, dessa bedöms vara av äldre datum och fuktindikerades utan anmärkning.

I utrymmet finns elcentral med gruppförteckning samt jordfelsbrytare.

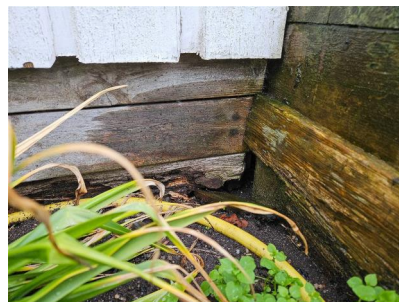
Rötskador finns i bjälklagskonstruktionen och altanen ligger bitvis i anslutning till mark. Vindskivor är i behov av målning/underhåll.

För att reda ut omfattningen av de rötskador som noterades i konstruktionen rekommenderas att en fördjupad undersökning genomförs.

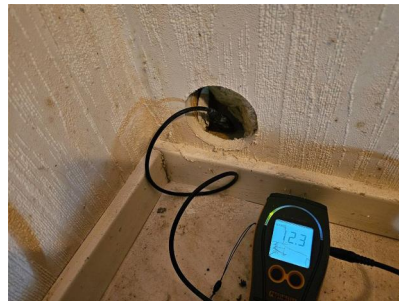
Vid kontroll av konstruktion uppmättes fuktvärden under kritisk nivå för mikrobiell tillväxt och normal lukt upplevdes.

Fuktkvoten uppmättes till 12 %.

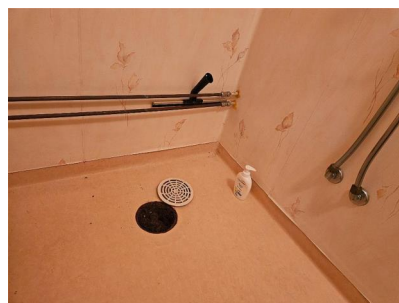
Våtutrymmet har äldre yt-/tätskikt samt äldre gjutjärnsbrunn. Rör genomföring finns i vägg i duschzon

Eftersom funktionen, som innebär att ytskiktet/tätskiktet ska vara vattentätt, kan vara nedsatt finns en ökad risk att vatten tränger igenom ytskiktet/tätskiktet med vattenskador i omkringliggande konstruktioner som följd.

Fuktindikering i utrymmet gav inga förhöjda fuktindikationer.
