Besiktningssprotokoll

Försäkringsbesiktning för Anticimex Säljarsförsäkrat

Fastighetsbeteckning: Borren 3	
Fastighetsadress: Mejselvägen 7	
Postnummer: 64430	Ort: Torshälla

Besiktningdatum: 2026-06-12	Protokollnummer: 69751104
Temperatur: 15 °C	Väderlek: Sol
Tekniker: Carl Segelborg	
E-post: Carl.segelborg@anticimex.se	
Kontor: Eskilstuna	
Närvarande: Säljare medverkade på besiktningen	
Besiktningstekniker: Carl Segelborg Anticimex Sörmland

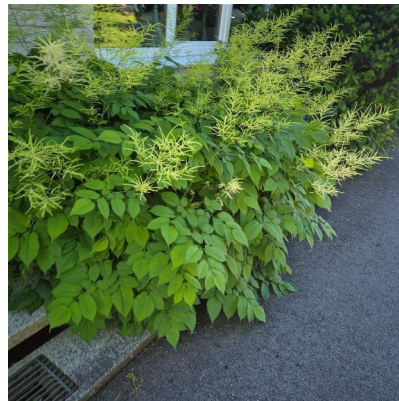
Utvändigt / Markförhållanden

Växter finns i anslutning till byggnaden.

När det finns rabatter och växter nära byggnaden finns risk att fukt stannar kvar i väggarna. Detta kan i sin tur orsaka invändiga fuktskador. Växternas rötter kan också skada grundmuren och sätta dräneringsledningen ur funktion.

Området närmast huset rekommenderas att vara fritt från växtlighet.

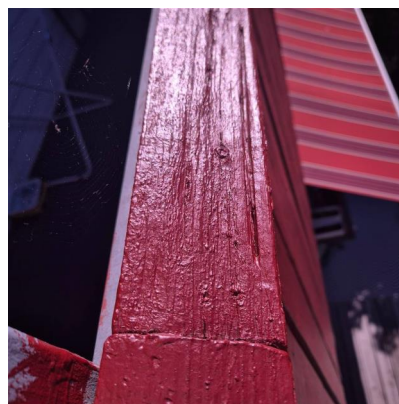
Utvändigt / Balkong

Enstaka brädor är rötskadade.

Jag rekommenderas att dessa byts ut.

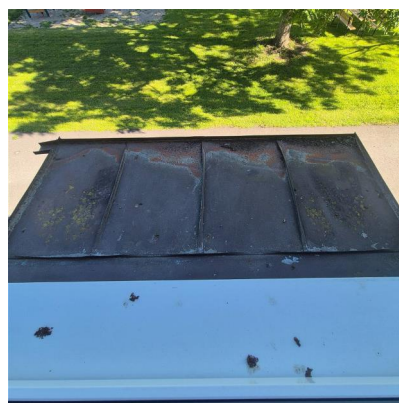
Utvändigt / Tak ovanför entré

Äldre plåttak.

Äldre plåttak innebär risker på grund av slitage och långvarig väderpåverkan. Rost och materialförsvagning kan uppstå med tiden, särskilt vid skarvar och infästningar, vilket ökar risken för läckage och fuktskador i underliggande konstruktion. Temperaturväxlingar kan dessutom få plåten att röra sig, vilket kan förvärra sprickor och otätheter.

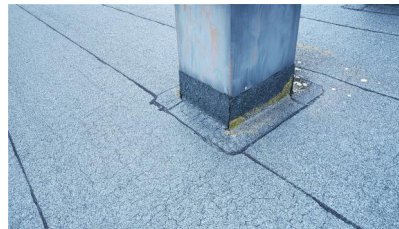
Utvändigt / Tak

Mindre brister har noterats på papptaket.

Mindre krackeleringar förekommer, främst i anslutning till ventilationshuvorna. I nuläget bedöms skadorna som begränsade, men området bör hållas under uppsikt och åtgärdas vid behov för att förhindra fortsatt nedbrytning och eventuellt fuktinträngning.

Taket är besiktat via drönare.

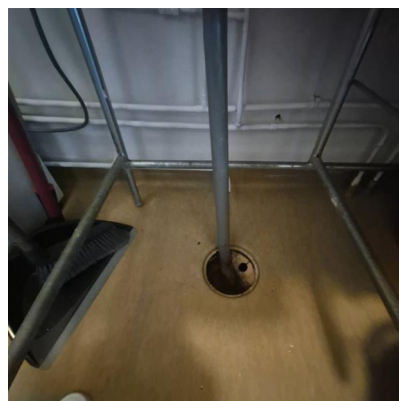
Entréplan / Tvättstuga

Våtutrymmet har äldre yt-/tätskikt.

Eftersom funktionen, som innebär att ytskiktet/tätskiktet ska vara vattentätt, kan vara nedsatt finns en ökad risk att vatten tränger igenom ytskiktet/tätskiktet med vattenskador i omkringliggande konstruktioner som följd.

Fuktindikering i utrymmet gav inga förhöjda fuktindikationer.

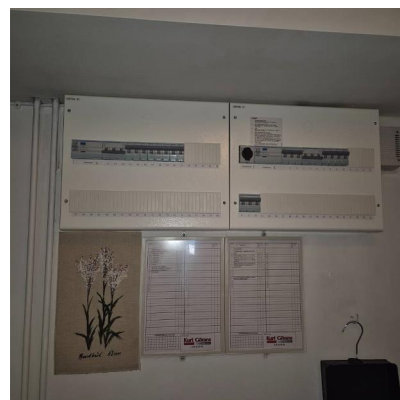
El-centralen har jordfelsbrytare.

Jordfelsbrytare finns installerad vid elcentralen.

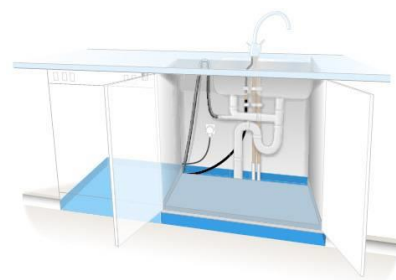
Entréplan / Kök

Fuktskydd saknas i diskbänkskåp.

Utan fuktskydd är det svårt att upptäcka läckage från rörledningar. Vatten kan då tränga in i omkringliggande konstruktioner och orsaka fuktskador.

För att upptäcka eventuella läckage, installera ett fuktskydd.

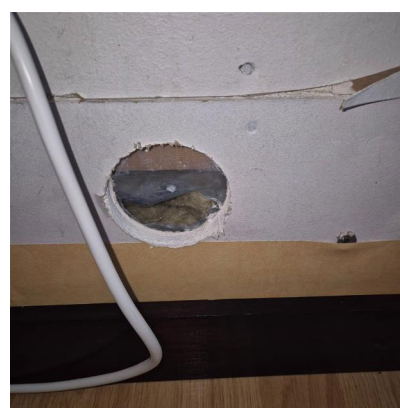
Entréplan / Allmänt

Vid kontroll av väggssyllar uppmättes fuktvärden under kritisk nivå för mikrobiell tillväxt och normal lukt upplevdes.

Det finns risk för mikrobiell tillväxt om den relativa fuktigheten (RF) i den omgivande luften är över 75 %. I furuvirke motsvarar det en fuktkvot (FK) på 17 %.

Fuktkvoten uppmättes till 8 %.

Kontrollen utfördes i kök bakom radiator.

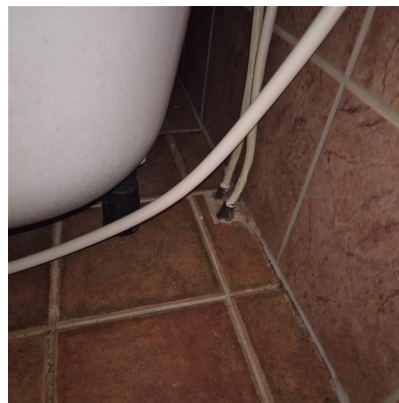
Övre plan / Badrum/Wc

Rör genomföringar finns i golvet och golvbrunnen är placerad nära vägg samt försedd med en förhöjningsring.

Dessa förhållanden innebär en ökad risk för att vatten kan tränga ner i omkringliggande konstruktioner vid eventuella otätheter, vilket på sikt kan leda till fukt- och vattensador.

Fuktindikering i utrymmet gav inga förhöjda fuktindikationer.
