Besiktningssprotokoll

Försäkringsbesiktning för Anticimex Säljarsförsäkrat

Fastighetsbeteckning: Ramshammar 1:23	
Fastighetsadress: Ramshammar 53	
Postnummer: 63506	Ort: Eskilstuna

Besiktningdatum: 2026-01-20	Protokollnummer: 69503911
Temperatur: -1 °C	Väderlek: Mulet
Tekniker: Carl Segelborg	
E-post: Carl.segelborg@anticimex.se	
Kontor: Eskilstuna	
Närvarande: Säljare medverkade på besiktningen	
Besiktningstekniker: Carl Segelborg Anticimex Sörmland

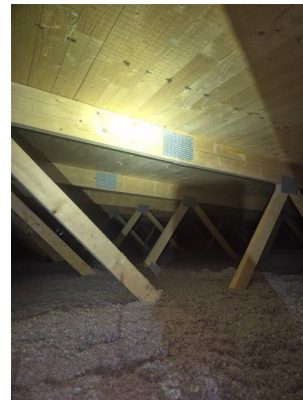
Utvändigt / Vind

Vid kontroll av vinden uppmättes fuktvärden under kritisk fuktnivå för mikrobiell tillväxt och en normal lukt upplevdes.

Fuktkvoten i underlagstak/takbjälkar uppmättes till 12 %.

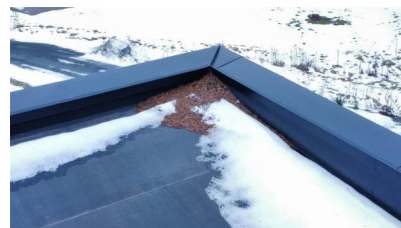
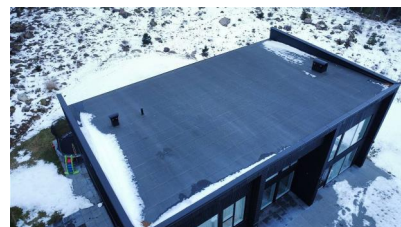
Utvändigt / Tak

Förekommer mindre skräp på taket.

Taket besiktades via drönare.

Detta rekommenderas att tas bort.

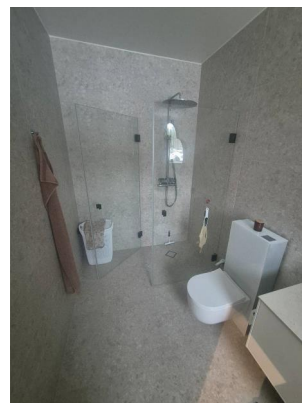
Entréplan / Badrum/Wc

- ✓ Normala fuktvärden indikerades mot klinker/kakel.

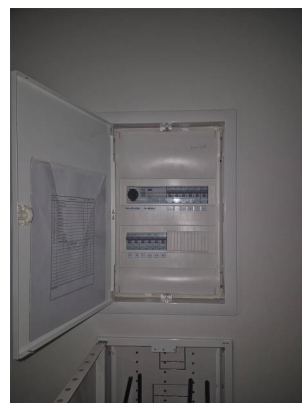
Övre plan / Allrum

- ✓ Inget att notera.
Lucka till vind i detta utrymme.
- ✓ El-centralen har jordfelsbrytare.
Jordfelsbrytare finns installerad vid elcentralen.

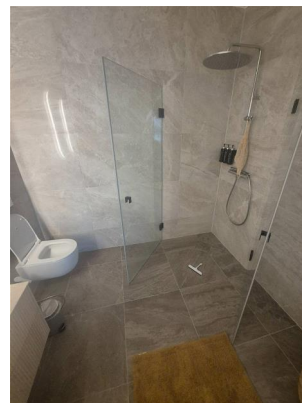
Övre plan / Badrum/Wc

Normala fuktvärden indikerades mot klinker/kakel.

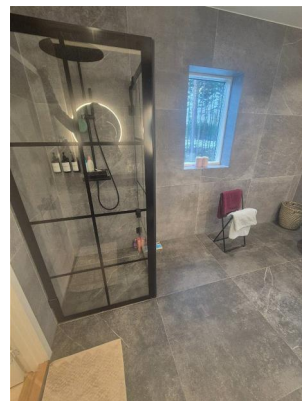
Övre plan / Badrum/Wc

- ✓ Normala fuktvärden indikerades mot klinker/kakel.

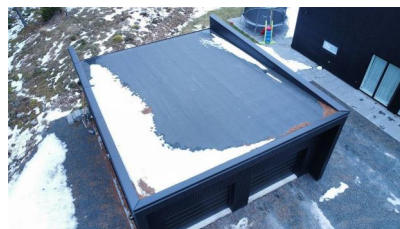
Utvändigt / Tak

Förekommer mindre skräp på taket.

Taket besiktades via drönare.

Detta rekommenderas att tas bort.

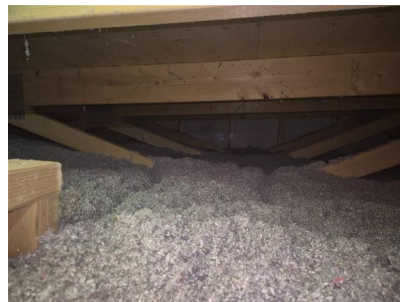
Utvändigt / Vind

Vid kontroll av vinden uppmättes fuktvärden under kritisk fuktnivå för mikrobiell tillväxt och en normal lukt upplevdes.

Fuktkvoten i underlagstak/takbjälkar uppmättes till 12 %.

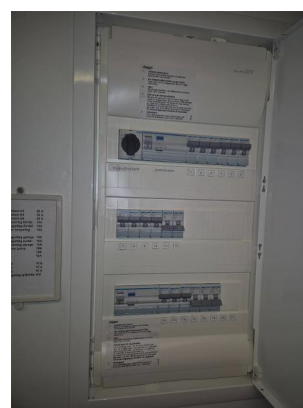
Garage invändigt / Garage

El-centralen har jordfelsbrytare.

Jordfelsbrytare finns installerad vid elcentralen.
