Nollskivan 10

Spelmansvägen 27

Uppdragsnummer	A36811
Besiktningsdatum	2026-05-13
Besiktningföretag	OBM Byggnadsmiljö AB
Besiktningförrättare	Connie Åkerlund
Närvarande	-
Giltig till och med	2027-05-13

Byggnadsbeskrivning Enplanshus med källare	Byggnadsår 1955
Till eller ombyggnad 1992 - Källare utbyggd med ovanpåliggande inglasad altan.	Övrigt Huset omöblerat/obebott vid besiktningstillfället. Huset obebott sedan renovering 2024.

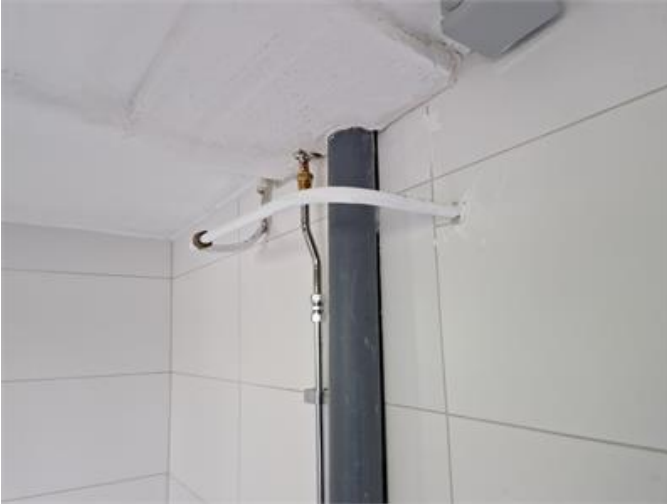
Dusch/Wc/Tvätt:
Rördragning ej placerad mot vägg

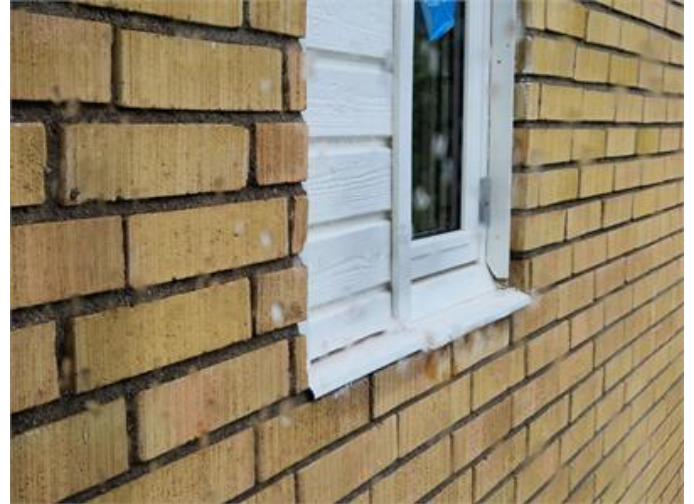
Fönster och Dörrar:
Fönsterbleck skarvat och saknar erfoderligt överhäng mot fasad.

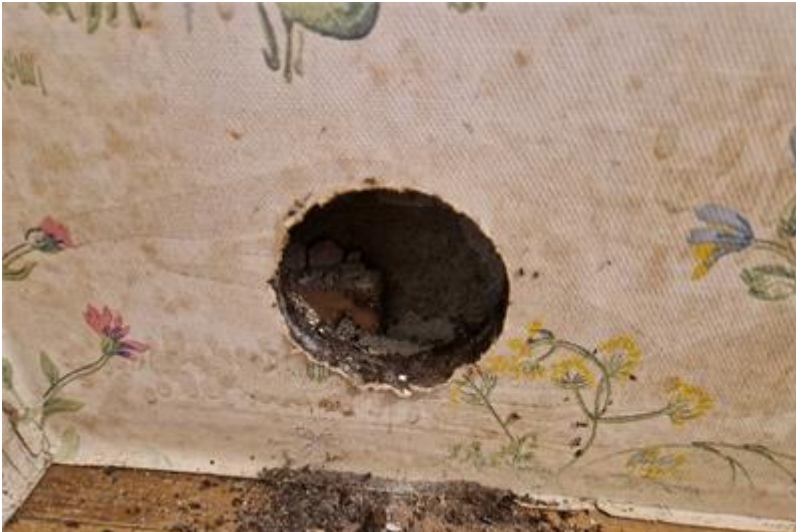
Byggnadsdel	Källare/Sovrum
Konstruktionsdel	Utreglad vägg
Konstruktionsuppbyggnad	betong/träreglar, asfaboard, ytskikt.

Det kritiska gränsvärdet för mikrobiell tillväxt brukar anges till ca 15-17% fuktkvot (FK).

FK i aktuell väggkonstruktion uppmättes till 13% och ingen avikande lukt noterades i provhål.

Notera att stickprovsmässig undersökning är utförd samt att mätvärden normalt sett varierar över årstiderna varför dessa i sig inte kan beskriva omfattningen av en problematik eller garantera frånvaro av sådan. För att säkert fastställa konstruktionens kondition och fuktstatus måste en mer omfattande undersökning utföras.
