Besiktningssprotokoll

Försäkringsbesiktning för Anticimex Säljarförsäkrat

Fastighetsbeteckning: Minören 20	
Fastighetsadress: Rustmästarvägen 21	
Postnummer: 632 36	Ort: Eskilstuna

Besiktningdatum: 2025-05-12	Protokollnummer: 69493450
Temperatur: 9 °C	Väderlek: Halvklart
Tekniker: Carl Segelborg	
E-post: Carl.segelborg@anticimex.se	
Kontor: Eskilstuna	
Närvarande: Säljare medverkade på besiktningen	
Besiktningstekniker: Carl Segelborg Anticimex Sörmland

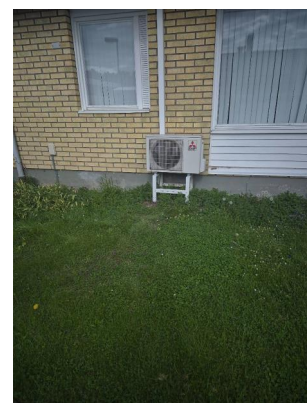
Utvändigt / Sockel

Kondensvatten från luftvärmepumpens utedel leds inte bort från husgrunden.

Detta medför ökad risk för att vatten tränger in i anslutande konstruktioner, vilket i sin tur kan leda till fuktrelaterade skador. Observera att besiktning av byggnadens värmesystem eller värmepumpen inte har ingått i uppdraget.

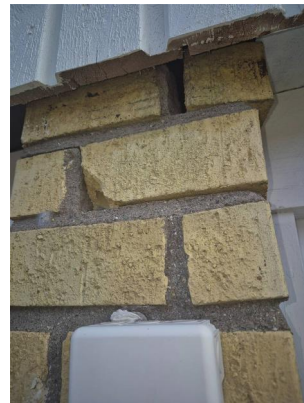
Utvändigt / Fasad

Vid entré tvättstuga så sitter några tegelstenar lösa.

Detta bedöms inte ha lett till bakomliggande skador.

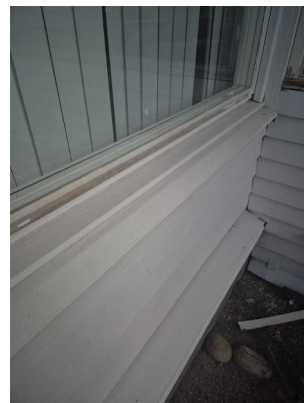
Utvändigt / Fönster

Torrspäckor finns på fönster.

Dessa bedöms inte ha lett till bakomliggande skador.

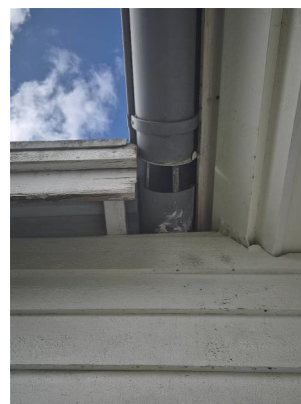
Utvändigt / Hängrännor / Stuprör

Rängavel saknas.

När Rängavel saknas utsätts fasad och grund för ökad fuktbelastning, vilket i sin tur kan leda till fuktskador i bakomliggande konstruktioner.

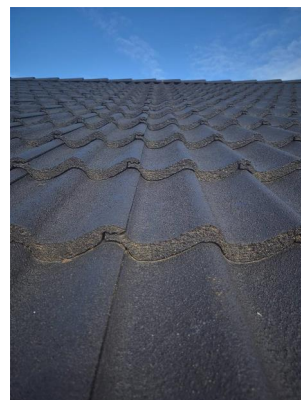
Utvändigt / Tak

Yttertaket är äldre, men har blivit rengjort och målat. Tjockleken på pannorna är bra.

Takpannor, plåtdetaljer och underlagspapp har enligt vår bedömning en begränsad livslängd. Eftersom husets taktäckning är äldre har det ett minskat motstånd mot vatteninträning. Detta i sin tur kan leda till fuktskador på träläkt och vidare ner i underliggande konstruktioner.

Taket är besiktat via takfoten.

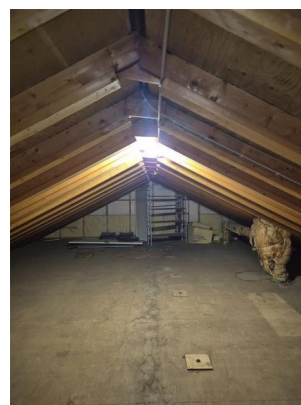
Utvändigt / Vind

Missfärgningar runt genomföringar förekommer. Bedöms vara kondens och ej lett till följdskador.

Fuktindikering runt berörda områden utan anmärkning.

Vid kontroll av vinden uppmättes fuktvärden under kritisk fuktnivå för mikrobiell tillväxt och en normal lukt upplevdes.

Fuktkvoten i underlagstak/takbjälkar uppmättes till 10%.

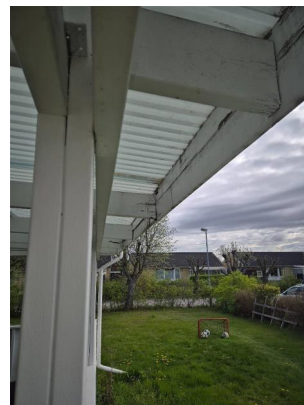
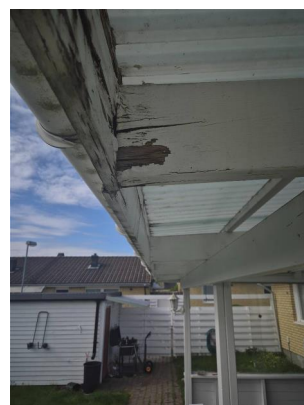
Utvändigt / Uterum

Större rötskador förekommer vid hängrännor.

De upptäckta rötskadorna kan bero på olika saker, exempelvis bristfälligt underhåll och målning. Vilket ökar att risken för att rötskador uppstår.

Jag rekommenderar att man kontaktar en byggentreprenör för åtgärdsförslag.

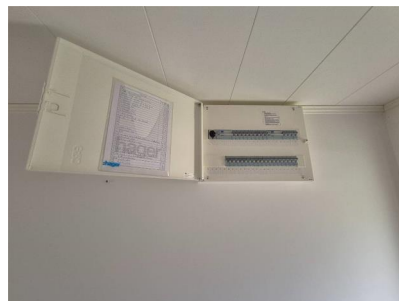
Entréplan / Hall

El-centralen har jordfelsbrytare.

Jordfelsbrytare finns installerad vid elcentralen.

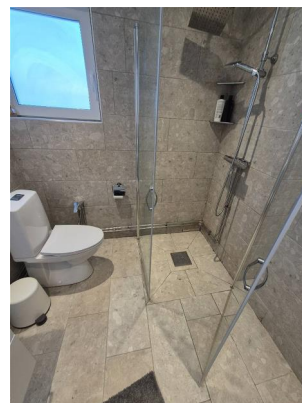
Entréplan / Badrum

✓ Normala fuktvärden indikerades mot klinker/kakel.

Fuktindikering mot kakel och klinker som regelbundet vattenbegjuts är svårt att utföra då även det underliggande fästmassan kan ge utslag på instrumentet utan att skada föreligger. Fuktindikering har dock utförts i delar av utrymmet som ej vattenbegjuts samt i angränsande rum/konstruktioner, utan avvikelser.

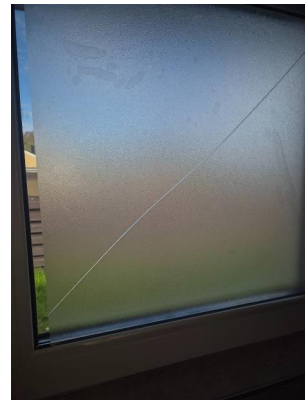
Entréplan / Toalett

Spricka i fönsterruta.

Eftersom detta är ett energiglas så leder sprickan till en försämrat isolervärde. Risken för kondens ökar även.
