# Besiktningssprotokoll

Försäkringsbesiktning för Anticimex Säljarsförsäkrat

Fastighetsbeteckning: Tiggeby 1:23	
Fastighetsadress: Tiggeby Starreberg	
Postnummer: 63513	Ort: Eskilstuna

Besiktningdatum: 2026-05-19	Protokollnummer: 69703849
Temperatur: 19 °C	Väderlek: Soldis
Tekniker: Jennifer Nordlejon	
E-post: jennifer.nordlejon@anticimex.se	
Kontor: Västerås	
Närvarande: Säljare, mäklare samt besiktningstekniker från Anticimex Jennifer Nordlejon.

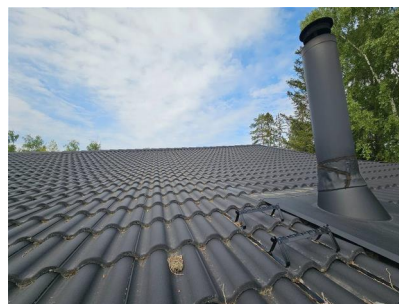
Inget att notera.

Taket besiktat från markstege på båda långsidorna.

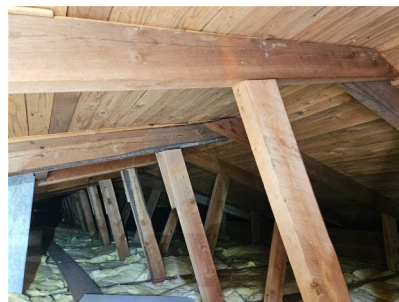
Vid kontroll av vinden uppmättes fuktvärden under kritisk fuktnivå för mikrobiell tillväxt och en normal lukt upplevdes.

Det finns risk för mikrobiell tillväxt om den relativa fuktigheten (RF) i den omgivande luften är över 75 %. I furuvirke motsvarar det en fuktkvot (FK) på 17 %.

Fuktkvoten i underlagstak/takbjälkar uppmättes till 8 %.

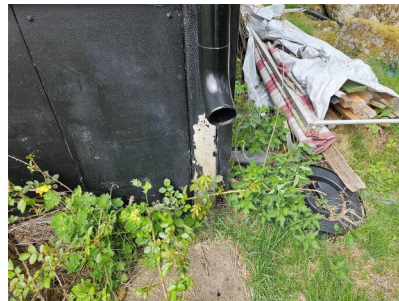
- ⚠ Stuprör avslutas nära husliv.

Stuprör som avslutas intill husliv (ovan mark) kan medföra en ökad fuktbelastning på grundmur/sockel med fuktrelaterade skador som följd. Rekommenderar att förlänga stuprören så vatten leder bort från huset.

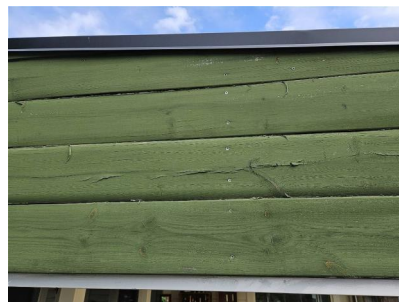
- ⚠ Fasadpanelen är i behov av målning/underhåll.  
(Vid besiktningsstillfället så är detta pågående.)

Fasadbeklädnad och träkonstruktioner där målningsbehov finns riskerar att få fukt- och rötskador på grund av sämre vattenavvisande förmåga. För att öka livslängden på fasadbeklädnaden rekommenderas målning och underhåll.

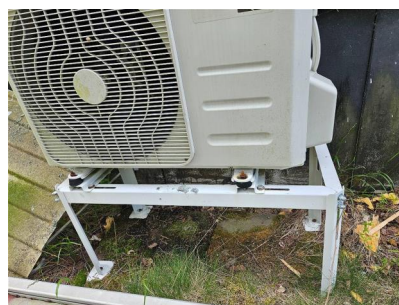
- ⚠ Kondensvatten från luftvärmepumpens utedel leds inte bort från husgrunden.

Detta medför ökad risk för att vatten tränger in i anslutande konstruktioner, vilket i sin tur kan leda till fuktrelaterade skador. Observera att besiktning av byggnadens värmesystem eller värmepumpen inte har ingått i uppdraget. Rekommenderar att leda bort kondensvatten från husgrunden.

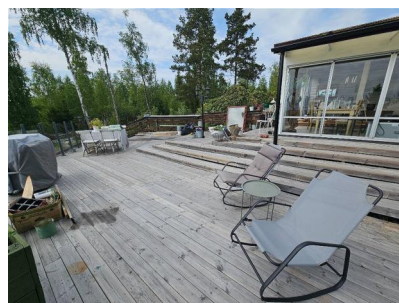
Träkonstruktioner är i behov av underhåll.

Altanräcke och träkonstruktioner där målningsbehov finns riskerar att få fukt- och rötskador på grund av sämre vattenavvisande förmåga.

Rekomenderar målning/underhåll av altangolv och räcke görs.

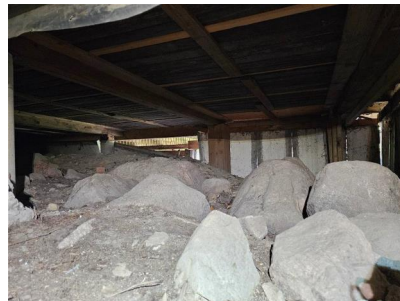
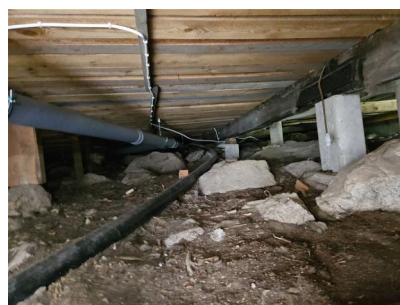
Vid kontroll av konstruktionen i torpargrund uppmättes fuktvärden under kritisk fuktnivå för mikrobiell tillväxt och normal lukt upplevdes.

Golvbjälklaget ovan den uteluftsventilerade grunden riskerar att drabbas av fuktskador på grund av naturlig fuktpåverkan. Detta kan i sin tur leda till mikrobiella skador (angrepp av mikroorganismer) som kan leda till att mikrobiell lukt sprids till boendemiljön.

Fuktkvoten uppmättes till 15 %.

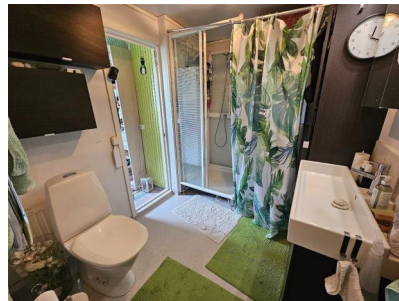
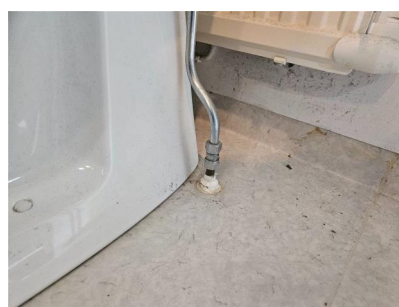
- Våtutrymmet har äldre yt-/tätskikt.
- Rörgenomföring finns i golv.

Eftersom funktionen, som innebär att ytskiktet/tätskiktet ska vara vattentätt, kan vara nedsatt finns en ökad risk att vatten tränger igenom ytskiktet/tätskiktet med vattensador i omkringliggande konstruktioner som följd.

Rörgenomföringar i golvet medför en ökad risk för att vatten tränger ner i omkringliggande konstruktioner och orsakar fuktskador.

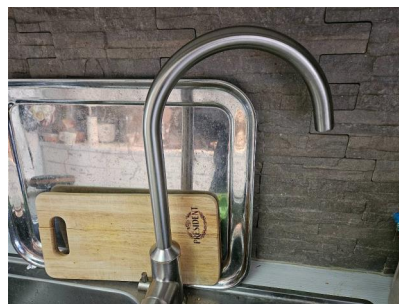
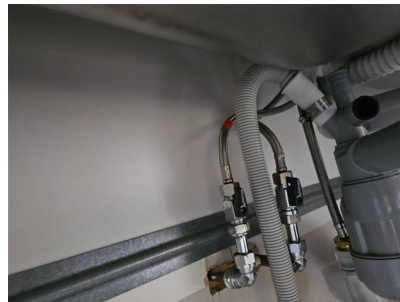
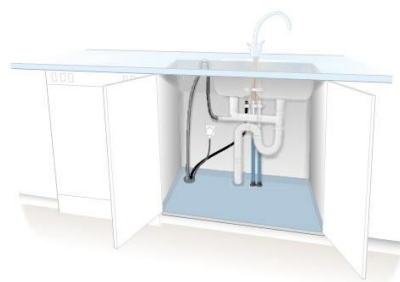
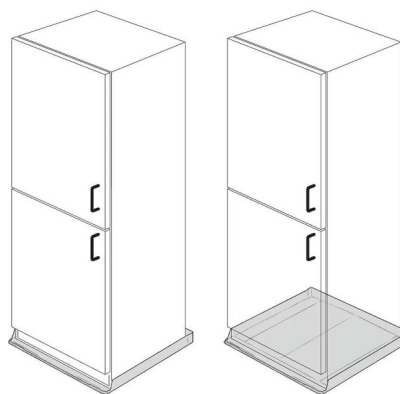
- Köksblandaren saknar vridstopp.  
(utloppspipen går att vrida ut över bänkskivan).

Detta kan leda till att vatten rinner ut till omkringliggande konstruktioner med fuktskador som följd.

- Upphångningsbygel saknas på avloppslang från diskmaskinen.

När upphångningsbygel saknas ökar risken för brott på slangen med läckage som möjlig följd.

- Fuktskydd saknas i diskbänksskåp och under kyl och frys.

Utän fuktskydd är det svårt att upptäcka läckage från rörledningar. Vatten kan då tränga in i omkringliggande konstruktioner och orsaka fuktskador. För att upptäcka eventuella läckage, installera ett fuktskydd.

För att hindra brott på avloppslang rekommenderas komplettering av upphångningsbygel.

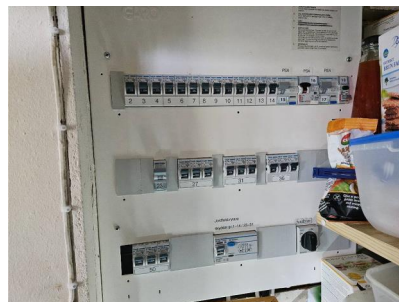
El-centralen har jordfelsbrytare.

Jordfelsbrytare finns installerad vid elcentralen.
