Besiktningssprotokoll

Försäkringsbesiktning för Anticimex Säljarsförsäkrat

Fastighetsbeteckning: Misteln 14	
Fastighetsadress: Valingevägen 3	
Postnummer: 632 33	Ort: Eskilstuna

Besiktningdatum: 2026-06-08	Protokollnummer: 69751534
Temperatur: 21 °C	Väderlek: Sol
Tekniker: Marcus Engström	
E-post: Marcus.Engstrom@anticimex.se	
Kontor: Eskilstuna	
Närvarande: Fastighetsägarna

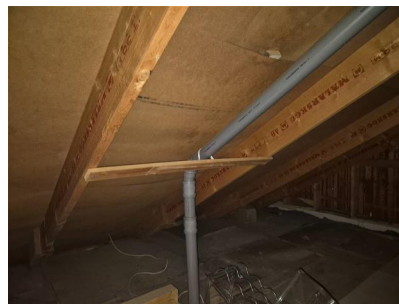
Utvändigt / Vind

- ✓ Vid kontroll av vinden uppmättes fuktvärden under kritisk fuktnivå för mikrobiell tillväxt och en normal lukt upplevdes. Fuktkvoten i underlagstak/takbjälkar uppmättes till 7 %.

Det finns risk för mikrobiell tillväxt om den relativa fuktigheten (RF) i den omgivande luften är över 75 %. I furuvirke motsvarar det en fuktkvot (FK) på 17 %.

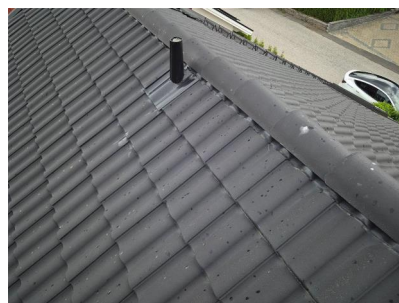
Utvändigt / Tak

- ✓ Inget att notera.

Taket besiktades från takstegen.

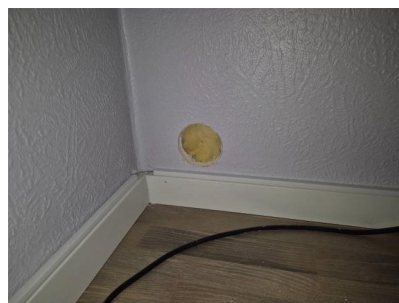
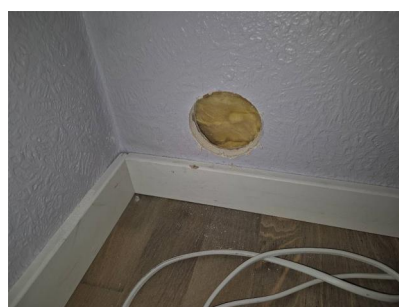
Entréplan / Vardagsrum

Vid kontroll av väggssyllar uppmättes fuktvärden under kritisk nivå för mikrobiell tillväxt och normal lukt upplevdes.

Fuktkvoten uppmättes till 8 %.

Det finns risk för mikrobiell tillväxt om den relativa fuktigheten (RF) i den omgivande luften är över 75 %. I furuvirke motsvarar det en fuktkvot (FK) på 17 %.

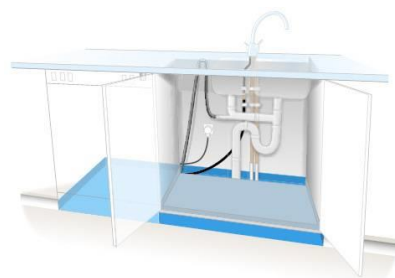
Entréplan / Kök

Fuktskydd saknas i diskbänksskåp samt under kyl och frys.

Utan fuktskydd är det svårt att upptäcka läckage från rörledningar. Vatten kan då tränga in i omkringliggande konstruktioner och orsaka fuktskador.

Vid stickprovskontroll av jordade eluttag noterades inga avvikelser.

För att upptäcka eventuella läckage, installera ett fuktskydd.

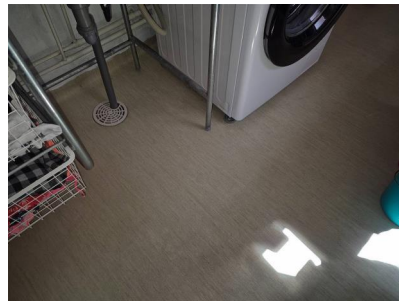
Entréplan / Tvättstuga

Våtutrymmet har äldre yt-/tätskikt.

Eftersom funktionen, som innebär att ytskiktet/tätskiktet ska vara vattentätt, kan vara nedsatt finns en ökad risk att vatten tränger igenom ytskiktet/tätskiktet med vattenskador i omkringliggande konstruktioner som följd.

Fuktindikering i utrymmet gav inga förhöjda fuktindikationer.

Jordfelsbrytare finns ej.

Det finns inget krav att hus byggda före år 2000 ska ha jordfelsbrytare. Jordfelsbrytaren minskar dock risken för personsador och brand orsakade av elanläggningen.

Kontakta en elektriker för kontroll och åtgärd.
