Överlåtelsebesiktning

Hällby 3:121

Suckarnas Allé 1

V-ÖBS-2026-257

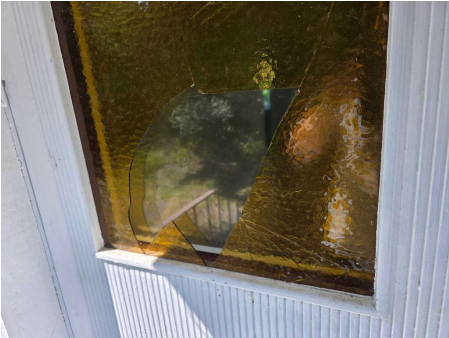
Mark:	Inget att notera
Grundmur/Socketl:	Inget att notera
Dörrar:	<p>Fönsterglas vid entrédörren trasigt. Begynnande rötskador förekommer på garageportar. Bedöms inte ha resulterat i några följskador.</p>

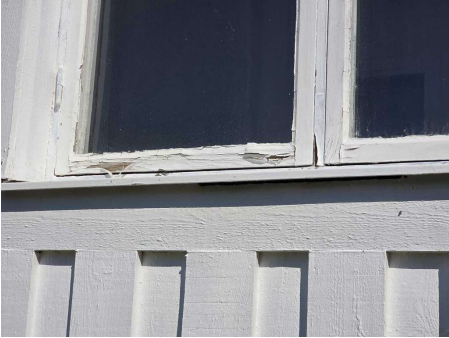
Fönster:	<p>Underhållsbehov på fönster föreligger bitvis.</p> <p>Risakanalys</p> <p>Fönster och andra träkonstruktioner där målning/underhållsbehov föreligger riskerar att drabbas av fuktskador. Detta kan leda till rötskador i fönster samt vatteninträngning i underliggande/bakomliggande konstruktioner.</p>

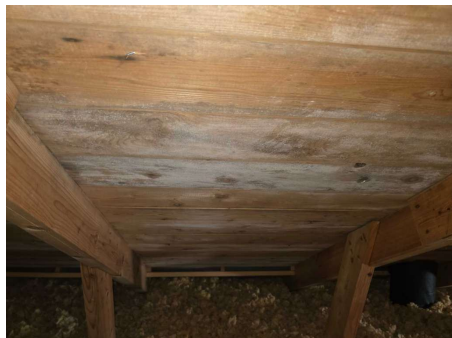
Vind:

Mindre mikrobiell påväxt förekommer på underlagstak.

Den upptäckta mikrobiella påväxten på underlagstaket indikerar att vinden tillförs fukt inifrån bostaden. För att minska fuktillförseln bör bostadens ventilation förbättras samt eventuella otätheter i vindsbjälklaget (tak/väggvinklar, taklucka mm.) tätas.

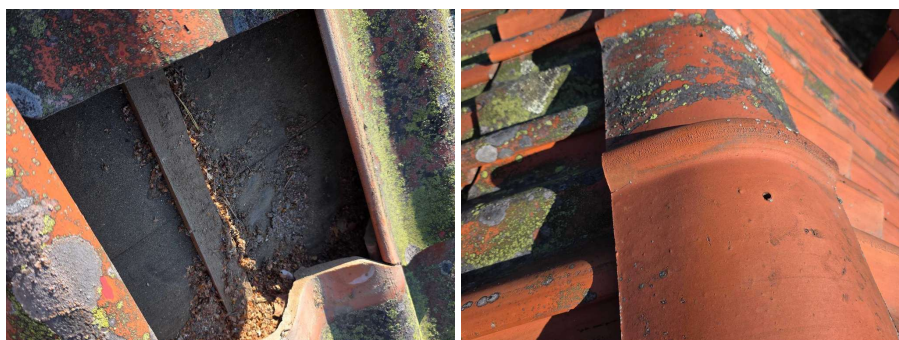
**Tak:**

Underlagspapp är äldre, och den stående bärläkten är underdimensionerad.

Skräp noteras under takpannor.

Plåtarbeten är delvis äldre.

Nockpannor delvis ej förankrade.

Då underlagspappen samt delar av plåt detaljerna är äldre finns risk att dess vattenavvisande funktion är nedsatt. I händelse av läckage genom taktäckningen kan detta leda till vatteninträngning i den underliggande konstruktionen. Skräp som noterades under takpannor samt de nockpannor som inte förankrats förstärker risken för skador.

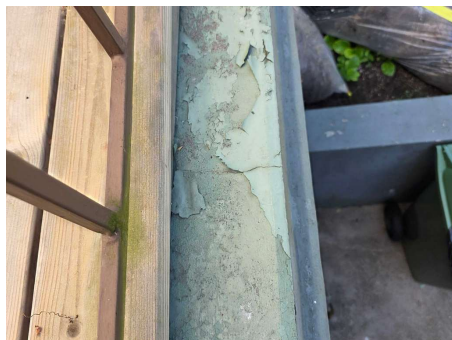
**Altan ovan garage.:**

Tätskikt på tak är äldre och har spruckit och lossnat från underlaget.

Med anledning av ovanstående notering, samt med anledning av det puts och färgsläpp som noterades i det underliggande garaget rekommenderas att en fackman kontaktas för en fördjupad kontroll samt åtgärd.

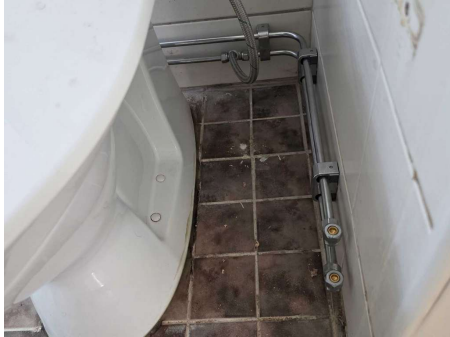
Entréplan:	
Entréhall:	Entrédörren svår att öppna, kärvar. Detta bedöms inte ha resulterat i några följdskador.
Dusch/WC:	Vattenrör pluggade bredvid WC, bedöms som mindre brist. Observerat att någon besiktning av bostadens VVS-installationer inte har ingått i uppdraget.

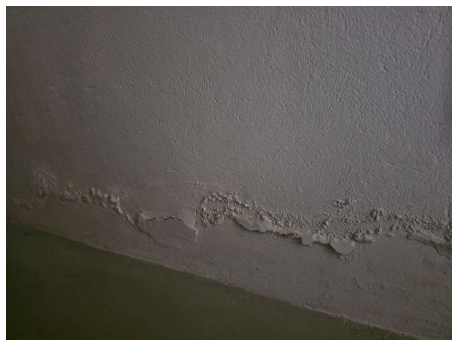
Källarplan:**Allmänt:**

En avvikande mikrobiell lukt upplevs vid inträdet till källaren.
 Puts- och färgsläpp samt kalkutfällningar förekommer på väggar i källaren.
 Stående vatten noterades på golv i delar av källaren (tvättstuga samt pannrum).
 Källarytterväggar delvis påreglade.

För att fastställa orsaken till samt omfattningen av ovanstående noteringar rekommenderas att en fördjupad undersökning genomförs.

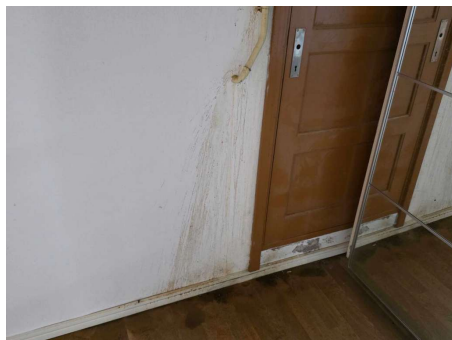
Gillestuga:

Tydlig avvikande lukt upplevs i utrymmet.
 Påreglade källarytterväggar, samt en flytande golvkonstruktion.
 Spår av tidigare läckage på vägg.
 Se: Källarplan / Allmänt.

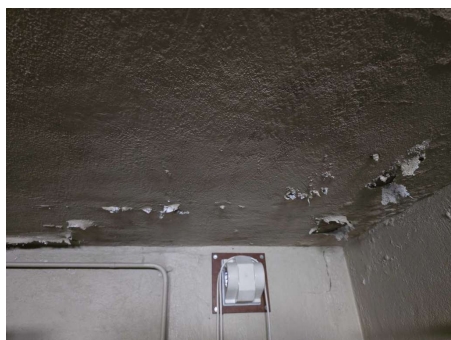
Garage:

Puts- och färgsläpp noteras på innertak.
Se även: Utvändigt / altan ovan garage

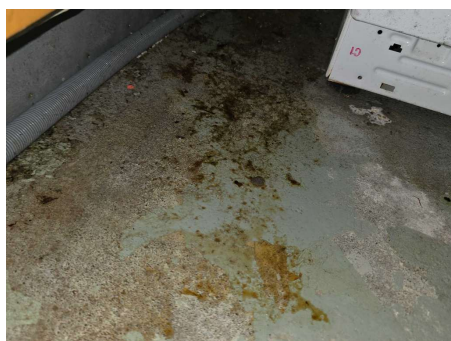
**Tvättstuga:**

Stående vatten på golv.
Se text: Källarplan / Allmänt
