Gemaket 17

Tapetserarvägen 26

**Besiktningssuppgifter**

Uppdragsnummer	A37449
Besiktningsdatum	2026-06-30
Besiktningföretag	OBM Byggnadsmiljö AB
Besiktningförrättare	Connie Åkerlund
Närvarande	Säljare och Mäklare
Giltig till och med	2027-06-30

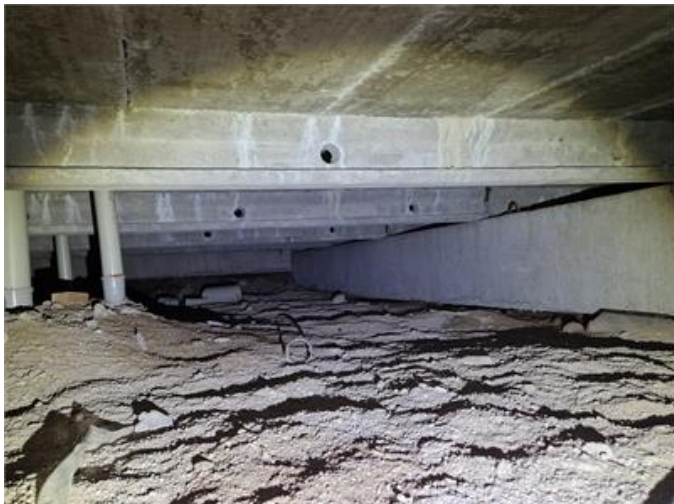
Krypgrund:

Det förekommer uppreglade golv och väggar med syllkonstruktioner ovan krypgrund med betongbjälklag, vilket betecknas som en riskkonstruktion med avseende på fukt- och mikrobiella skador. För att säkert fastställa konstruktionernas kondition och utförande krävs alltid en fortsatt teknisk undersökning. Om syllen utgörs av tryckimpregnerat virke, kan denna vid uppfuktning avge besvärliga lukter till inomhusmiljön. Se även info på protokollets näst sista sida Pos. 8 och Pos 10.
