Fastighetsbeteckning  
Torshälla-väsby 1:328  
Adress  
Väsbyholmsvägen 30  
644 36 Torshälla

| Uppdragsnummer | A36721 |
| Besiktningsdatum | 2026-05-07 |

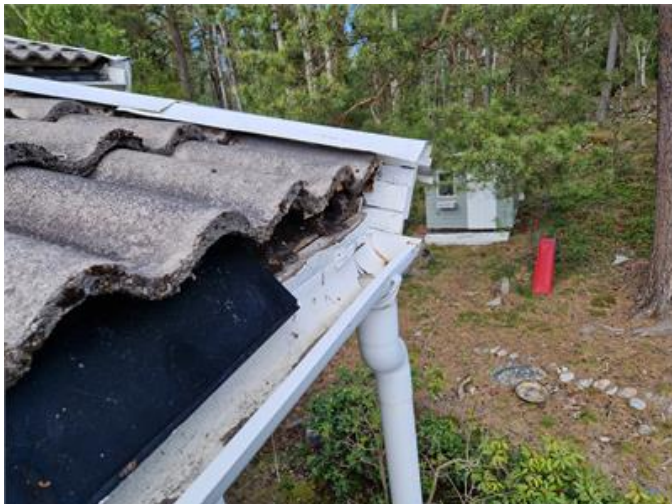
| Besiktningsresultat | | | | | |
|---|---|---|---|---|---|
| Tak | | X | | | <ul style="list-style-type: none"> <li>- Taket är i paritet med sin tekniska livslängd.</li> <li>- Fotplåtar saknas delvis och skyddar delvis inte nedre läkten. Se även bild sid 5.</li> <li>- Otätheter noterades mot kantplåt. Se även bild sid 5.</li> <li>- Snörasskydd saknas.</li> </ul> |

Tak:  
Fotplåtar saknas delvis

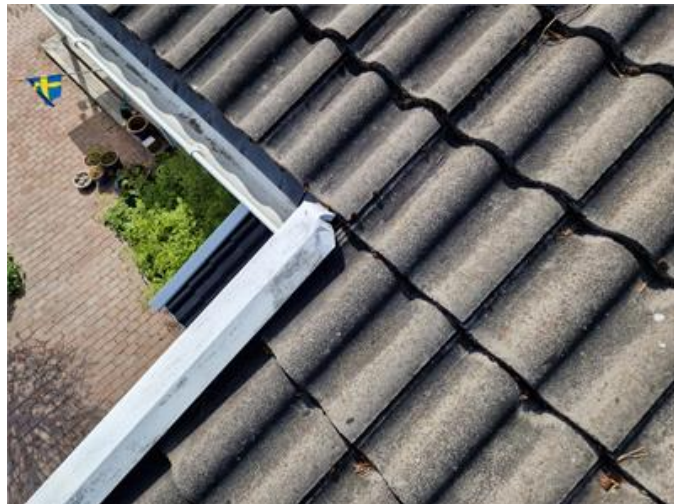
Tak:  
Otätheter noterades mot kantplåt.
