# Besiktningsprotokoll

Försäkringsbesiktning för Anticimex Säljarförsäkrat

| Fastighetsadress:<br>Ringduvevägen 23 | |

| Besiktningsdatum:<br>2026-04-27 | Protokollnummer:<br>69672837 |

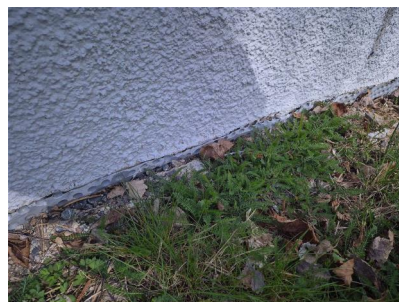
#### Utvändigt / Sockel

Utvändigt fuktskydd ligger oskyddat ovan mark på den äldre delen.

Risk finns att det utvändiga fuktskyddet skadas och funktionen försämras.

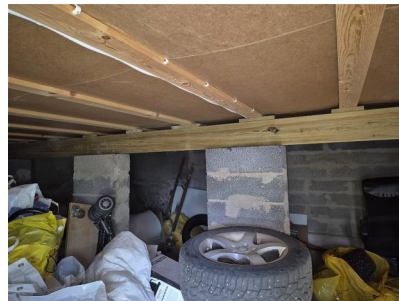
### Utvändigt / Krypgrund

Krypgrund är en riskkonstruktion.

Uteluftsventilerade krypgrunder med bjälklag av organiskt material har ofta fuktskador på grund av naturlig fuktpåverkan. Detta kan resultera i mikrobiella skador (angrepp av mikroorganismer) och, i värsta fall, rötskador. Mikrobiell lukt kan då spridas till boendemiljön.

Vid kontroll av konstruktionen i plintgrunden uppmättes fuktvärden under kritisk fuktnivå för mikrobiell tillväxt och normal lukt upplevdes. Fuktkvoten uppmättes till 10 % i blindbottenbrädor, bärlinor och syllar. Det finns risk för mikrobiell tillväxt om den relativa fuktigheten (RF) i den omgivande luften är över 75 %. I furuvirke motsvarar det en fuktkvot (FK) på 17 %.

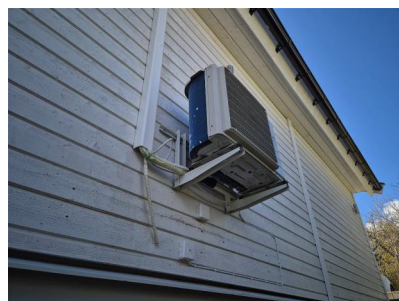
### Utvändigt / Fasad

Kondensvatten från luftvärmepumpens utedel leds inte bort från huset.

Detta medför ökad risk för att vatten tränger in i anslutande konstruktioner, vilket i sin tur kan leda till fuktnrelaterade skador. Observera att besiktning av byggnadens värmesystem eller värmepumpen inte har ingått i uppdraget.

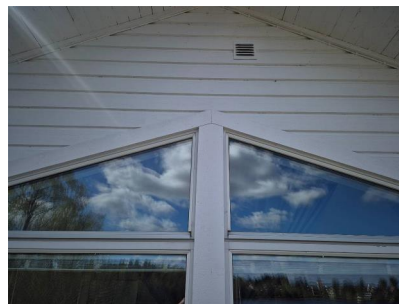
### Utvändigt / Fönster

Överbleck saknas ovan enstaka fönster.

Avsaknad av bleck ovanför fönster medför en ökad risk för att vatten kan rinna in och orsaka fuktrelaterade skador i omkringliggande konstruktioner.

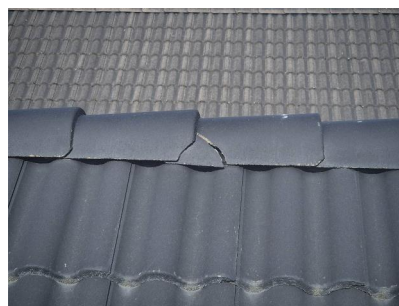
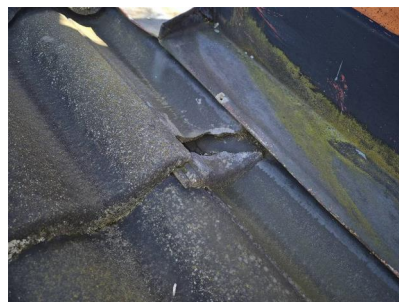
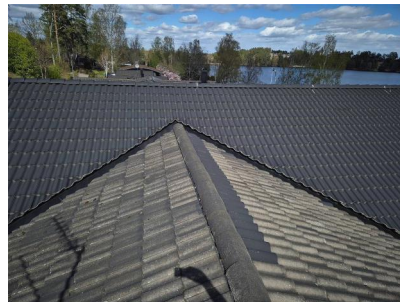
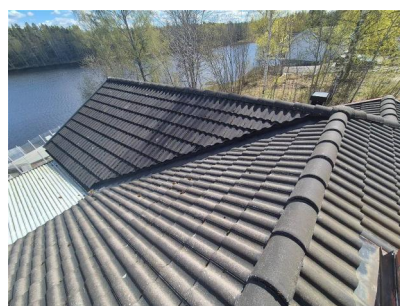
### Utvändigt / Tak

Enstaka takpannor är skadade och skorstenen saknar väderskydd.

De skadade/spruckna takpannorna medför risk för fuktskador på underliggande konstruktioner.

Väderskydd kan monteras för att skydda mot nederbörd som annars kan orsaka fuktskador och frostsprängning i skorstenen/ murstocken.

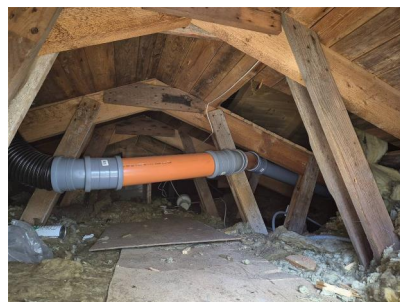
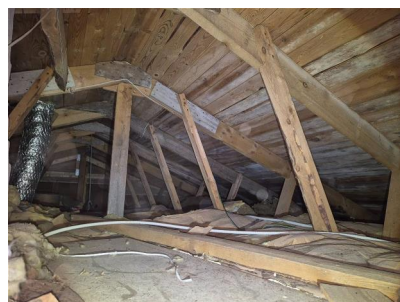
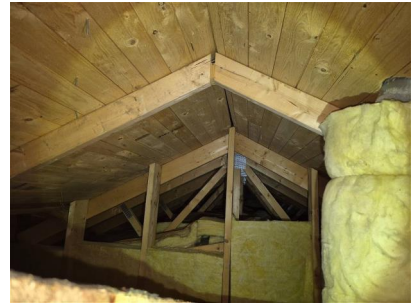
### Utvändigt / Vind

Mikrobiell påväxt finns på underlagstaket och rör till avluftning är ej klamrade.

Vid kontroll av vinden uppmättes fuktvärden under kritisk fuktnivå för mikrobiell tillväxt och en normal lukt upplevdes. Fuktkvoten i underlagstak/takbjälkar uppmättes vid besiktningstillfället till 10 % (Gränsvärde 17%). Detta värde varierar dock under året beroende på årstid och utomhusklimat.

Trots att fuktmätningen gav fuktvärden under kritisk fuktnivå finns mikrobiell påväxt på underlagstaket. Detta kan vara ett tecken på att vinden tillförs fukt inifrån bostaden och/eller uteluften.

Vi rekommenderar att man monterar landgångar över hela vinden för att möjliggöra en fördjupad undersökning av hela vinden för att konstatera om detta är pågående eller avstannat samt orsak och omfattning.

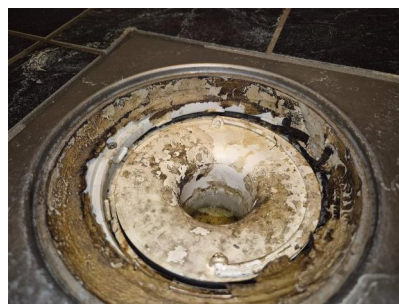
### Entréplan / Badrum

Tätskiktet sticker ut under klämringen och golvfallet mot brunnen är svagt. Rörgenomföringar finns i golvet.

Dessa noteringar medför risk för att vatten tränger in i omkringliggande konstruktioner/utrymmen vilket i sin tur orsakar fuktrelaterade skador. Det medför också ökad risk för att vatten blir stående i golvet lågpunkter, vilket kan orsaka missfärgningar på klinker/fogar samt att "unken" lukt uppstår.

Normala fuktvärden indikerades mot klinker/kakel.

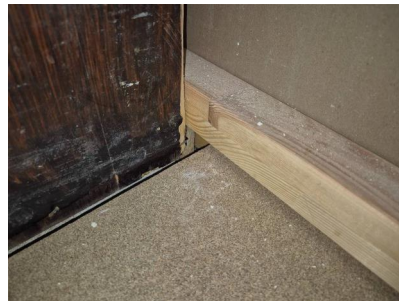
### Souterrängplan / Förråd

Betongplatta på mark med flytande golv/uppreglat golv finns.

Vid kontroll av konstruktion uppmättes fuktvärden under kritisk nivå för mikrobiell tillväxt och normal lukt upplevdes.

Fuktkvoten uppmättes till <6 % i golv/väggvinkel.

Flytande och uppreglade golvkonstruktioner och eventuella väggsyllar riskerar att drabbas av fuktskador på grund av naturlig fuktpåverkan om fuktskyddet är bristfälligt utfört alternativt saknas. Fuktvandring kan ske från marken genom betongen till organiskt material genom så kallad kapillärsugning och diffusion, vilket kan leda till skador med lukt av mikrobiell karaktär. Om väggsyllarna är tryckimpregnerade kan även en kemisk lukt förekomma.

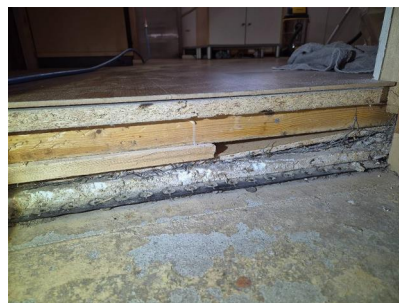
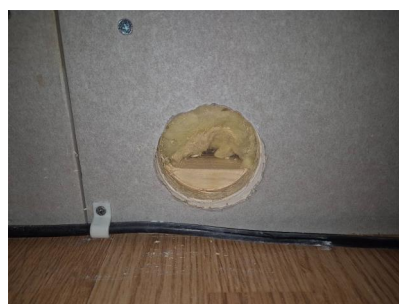
### Souterrängplan / Hobbyrum

Se notering förråd angående golvkonstruktion. Utrymmet har även påreglade källarväggar.

Vid kontroll av konstruktion uppmättes fuktvärden under kritisk nivå för mikrobiell tillväxt och normal lukt upplevdes.

Källargrundmurar med påreglade isolerade ytterväggar.

Fuktkvoten uppmättes till 7 % i väggregel och en normal lukt kunde kännas i provhålet. Det finns risk för mikrobiell tillväxt om den relativa fuktigheten (RF) i den omgivande luften är över 75 %. I furuvirke motsvarar det en fuktkvot (FK) på 17 %.

Stenvägg, plast, mineralullsisolering med träreglar, gipsskivor.

Befintlig påreglad vägg och eventuella väggsyllar riskerar att drabbas av fuktskador på grund av naturlig fuktpåverkan. Detta i sin tur kan leda till mikrobiella skador (angrepp av mikroorganismer) som kan resultera i att mikrobiell lukt sprids till boendemiljön. Om regler/syllar är tryckimpregnerade kan även en kemisk lukt förekomma.
