# Överlåtelsebesiktning

## Standard

Bondeka 5:2

V-ÖBSPA-2026-258

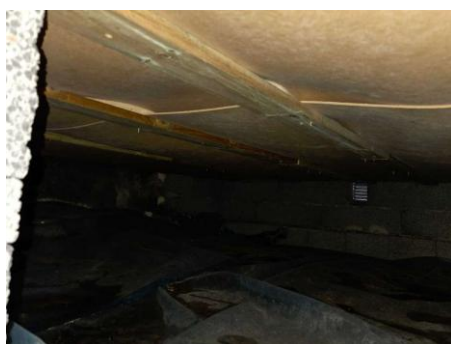
**Krypgrund under tillbyggnad:**

Krypgrund är en riskkonstruktion.

Mikrobiell påväxt förekommer på bjälklagets undersida.

**Forsatt Undersökning**

Den upptäckta mikrobiella påväxten på bjälklagets undersida indikerar att krypgrunden delar av året blir uppfuktad. Detta resulterar i mikrobiella skador. För att åtgärda detta behöver krypgrundens klimat bli torrare, detta kan avhjälpas genom tex installation av en absorptionsavfuktare/krypgrundsavfuktare.

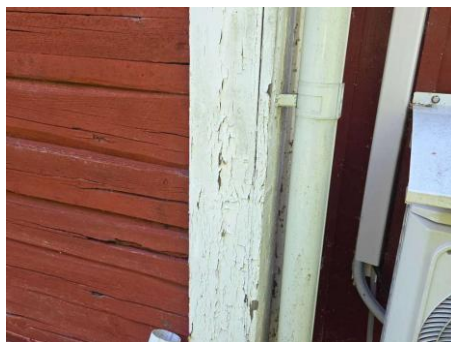
**Fasad:**

Smärre rötskador finns bitvis i timmerfasad. Knutbrädor på äldre byggnaden är i behov av underhåll.

Ovanstående noteringar bedöms ej lett till följdskador

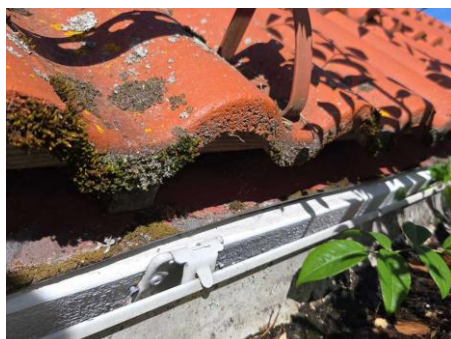
**Tak:**

Yttertaket saknarnockbandstättning samt fotplåtar.

**Risakanalys**

Avsaknaden av ovanstående noteringar medför en ökad risk för att vatten kan krypa in under takpannorna samt underliggande takpapp med fuktrelaterade skador i underliggande takkonstruktion som möjlig följd.

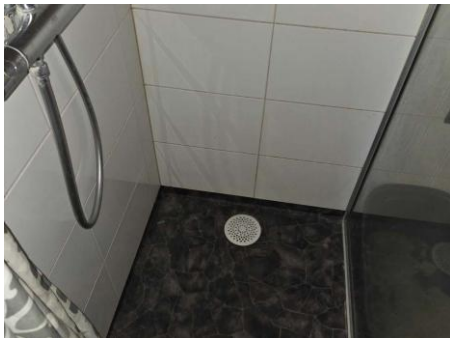
| <b>Dusch/WC:</b> | <p>Golvbrunn är placerad för nära vägg.</p> <p><b>Risakanalys</b></p> <p>Att golvbrunnen i badrummet sitter för nära vägg innebär en avvikelse från branschstandard och monteringsanvisningar från leverantören.<br/>Ovanstående notering kan medföra en förhöjd risk för fuktskador i bakomliggande konstruktioner.</p> <p>Delar av utrymmet har ytskikt av ej våtrumsstandard.</p> <p>Fuktindikering har utförts i utrymmet utan anmärkning.</p> |
