# Besiktningsprotokoll

Anticimex Överlåtelsebesiktning Nivå 2 i samarbete med Länsförsäkringar  
Fastighetsförmedling

| Fastighetsadress:<br>Liljegatan 39 | |

| Besiktningsdatum:<br>2026-03-27 | Protokollnummer:<br>69614635 |

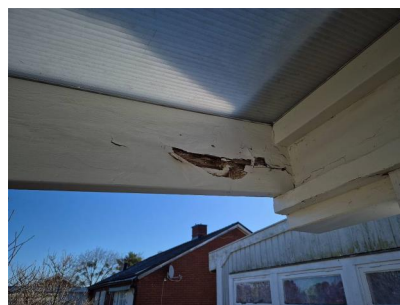
Rötskador finns i takbjälke.

Rötskador i takbjälkar är ett tecken på bristande fuktskydd och hög fuktpåverkan.

Vi rekommenderar att en byggare kontaktas för att konstatera orsak och omfattning samt åtgärdsförslag.

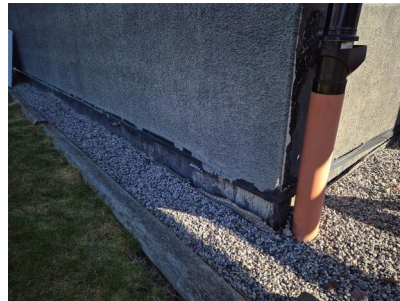
Utvändigt fuktskydd ligger oskyddat ovan mark och sargen har bitvis släppt.

Risk finns att det utvändiga fuktskyddet skadas och funktionen försämras.

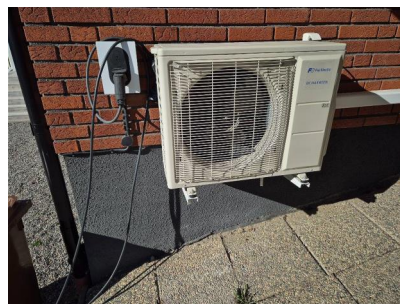
Kondensvatten från luftvärmepumpens utedel leds inte bort från husgrunden.

Detta medför ökad risk för att vatten tränger in i anslutande konstruktioner, vilket i sin tur kan leda till fuktrelaterade skador. Observera att besiktning av byggnadens värmesystem eller värmepumpen inte har ingått i uppdraget.

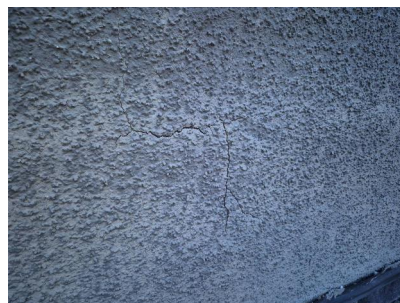
Sockel har putssläpp.  
Detta bedöms som en mindre brist.

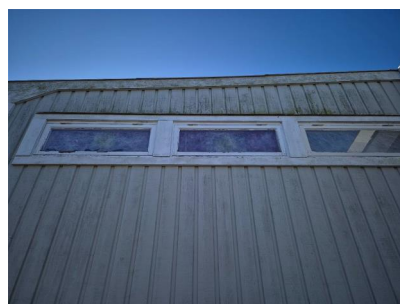
Enstaka äldre fönster är i behov av målning/underhåll och smärre sprickor noterades i fönsterglas.

För att öka livslängden på fönster rekommenderas målning och underhåll.

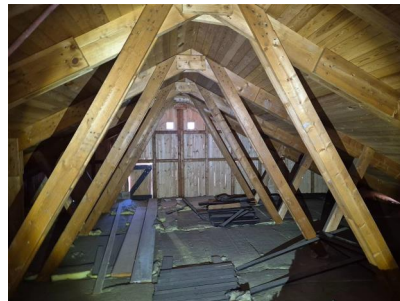
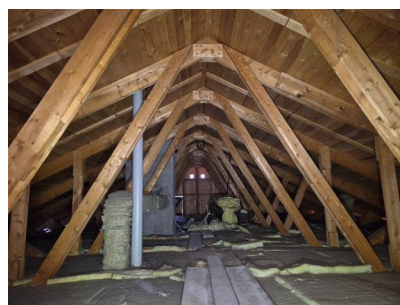
Inget att notera.

Vid kontroll av vinden uppmättes fuktvärden under kritisk fuktnivå för mikrobiell tillväxt och en normal lukt upplevdes. Fuktkvoten i underlagstak/takbjälkar uppmättes vid besiktningstillfället till 10 % (Gränsvärde 17%).

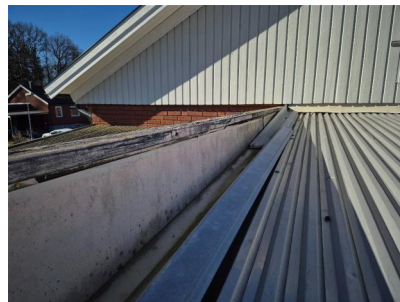
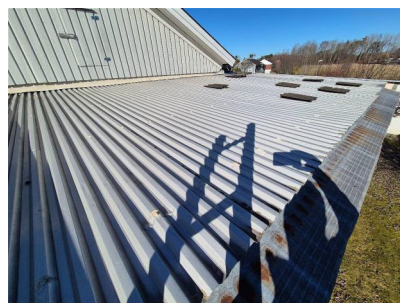
Yttertaket är äldre och rötskador förekommer i taksargen.

Vi rekommenderar kontakt med byggare för att konstatera orsaken och omfattning till rötskadorna samt åtgärdsförslag. I samband med detta bör man kontrollera övriga garagetaket vidare.

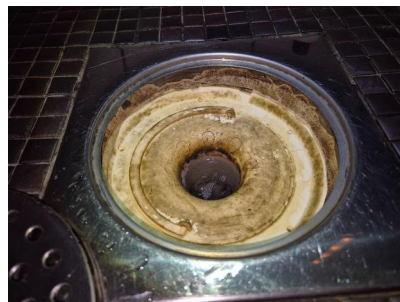
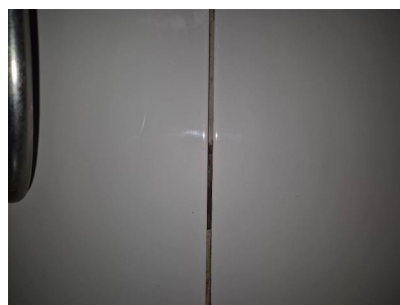
Fuktindikering i utrymmet och på vägg i angränsande rum gav förhöjda fuktindikationer.

Klämring finns inte i golvbrunn och sprickor/fogsläpp förekommer. Golvlutning är bristfällig.

Avsaknad av klämring i golvbrunn medför att vatten kan tränga ner i omkringliggande konstruktioner med fuktskador som följd. Detta kan i sin tur leda till mikrobiella skador (angrepp av mikroorganismer).

Brister i golvets och/eller tätskiktets lutning medför risk för att vatten tränger in i omkringliggande konstruktioner/utrymmen vilket i sin tur orsakar fuktrelaterade skador. Det medför också ökad risk för att vatten blir stående i golvets lågpunkter, vilket kan orsaka missfärgningar på klinker/fogar samt att "unken" lukt uppstår.

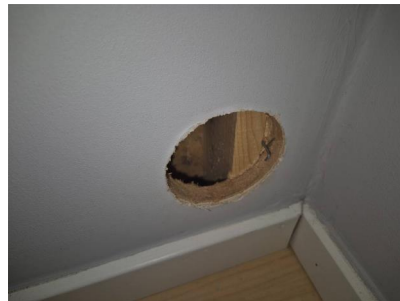
Vid kontroll av väggen Vid kontroll av uppmättes fuktvärden över kritisk fuktnivå för mikrobiell tillväxt och mikrobiell lukt upplevdes i provhålet.

Fuktkvoten uppmättes till 18> %.

Det finns risk för mikrobiell tillväxt om den relativa fuktigheten (RF) i den omgivande luften är över 75 %. I furuvirke motsvarar det en fuktkvot (FK) på 17 %.

Vi rekommenderar en fördjupad undersökning för att konstatera orsaken och omfattning till de förhöjda fuktvärdena och den avvikande lukten. Aktuellt försäkringsbolag för byggnaden bör även kontaktas för bedömning om en eventuell skada är ersättningsbar eller ej.

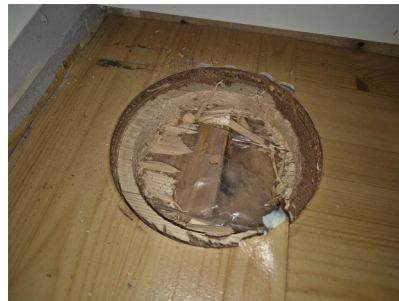
Vid kontroll av konstruktion uppmättes fuktvärden över kritisk nivå för mikrobiell tillväxt och mikrobiell lukt upplevdes.

Grundläggningen består av en betongplatta på mark utan underliggande isolering och med ett uppreglat isolerat golv dikt an betongen. Denna konstruktion får ofta skador på grund av naturlig fuktvandring. Fuktkvoten uppmättes till 20 % i golvregel.

Konstruktionen är uppbyggd enligt följande: Betongplatta, mineralullsisolering med mellanliggande golvreglar, plastfolie, golvplank, masonitskiva, plastmatta samt olimmad heltäckningsmatta.

En fördjupad undersökning rekommenderas för att konstatera orsak och omfattning samt lämpliga åtgärder. Det är viktigt att tänka på att denna rekommendation om fördjupad undersökning gäller hela källaren.

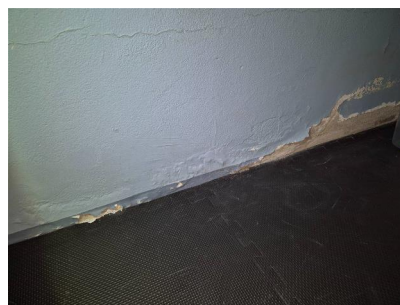
Puts- och färgsläpp finns på källarväggar.
