**Fastighetsuppgifter**

Fregatten 16

Krongatan 13 d

**Besiktningsuppgifter**

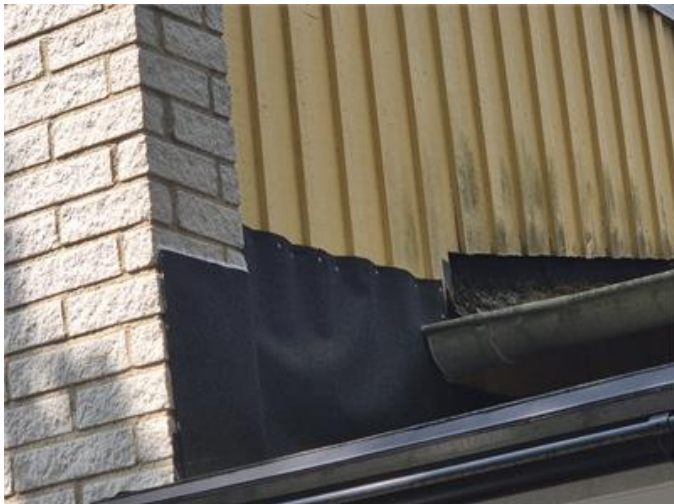
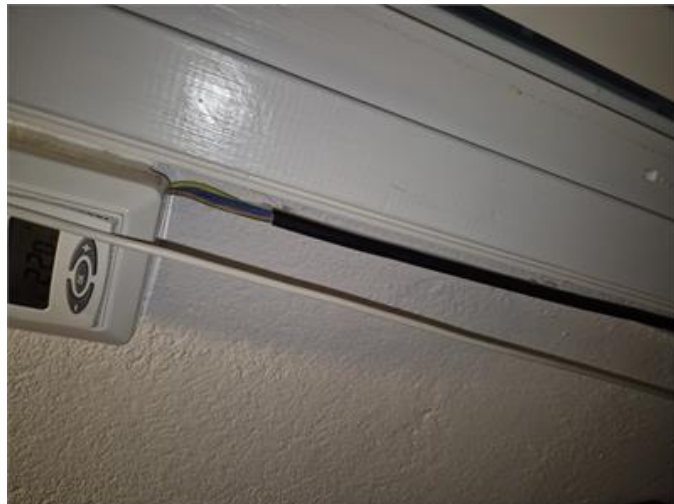
| Besiktningsresultat | | | | | |
|---|---|---|---|---|---|
| Förråd | | X | | | Brist noterades på elinstallation, se bild. |

Bild på elinstallation.

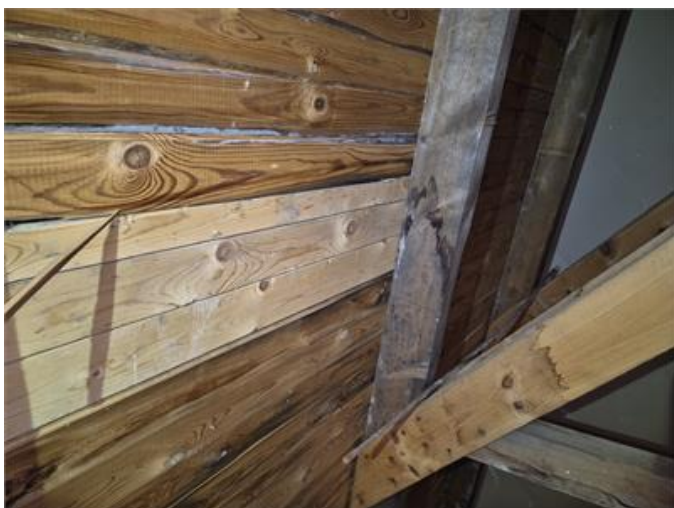
| Besiktningsresultat | | | | | |
|---|---|---|---|---|---|
| Vind | | X | | | Missfärgningar noterades på underlagstaket, se bild<br>Vinden besiktades från vindslucka, landgång saknas. |

Bild från vinden.
