**Fastighetsuppgifter**

Ängstorpet 4

Helgestahillsvägen 20

**Besiktningsuppgifter**

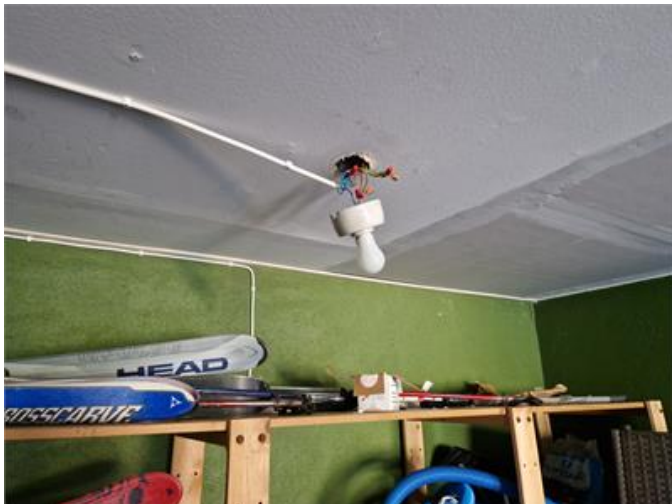
| Besiktningresultat | | | | |
|---|---|---|---|---|
| Garage | | x | | - Färg och putssläpp förekommer på insida väggar.<br>- Bristfällig elinstallation förekommer i tak. Bör justeras. Se även bild sid 5.<br>- Gipsskivor i innertak svackar något. |

Garage:  
Bristfällig elinstallation förekommer i tak.

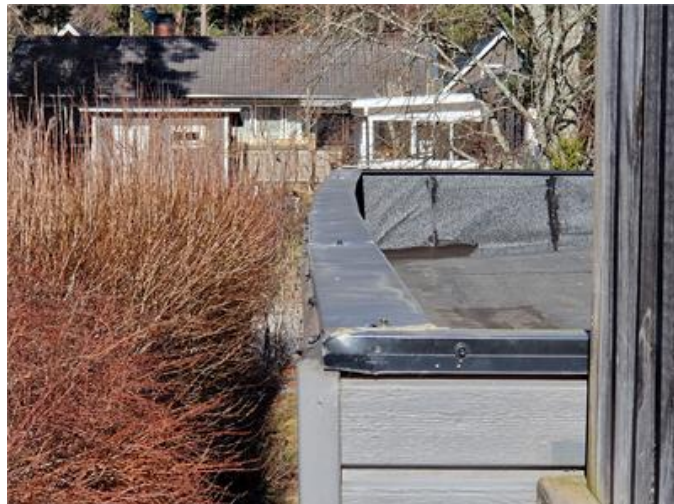
| Besiktningresultat | | | | |
|---|---|---|---|---|
| | | | x | Taksarg buktar. Se även bild sid 5.<br>Ytterligare kontroll rekommenderas för att se om åtgärder behöver vidtas. |

Tak:  
Taksarg buktar.
