Fastighetsbeteckning  
Granskogen 4  
Adress  
Granskogsgatan 24  
632 24 Eskilstuna

| Uppdragsnummer | A38186 |
| Besiktningsdatum | 2026-09-10 |
| Besiktningss företag | OBM Byggnadsmiljö AB |

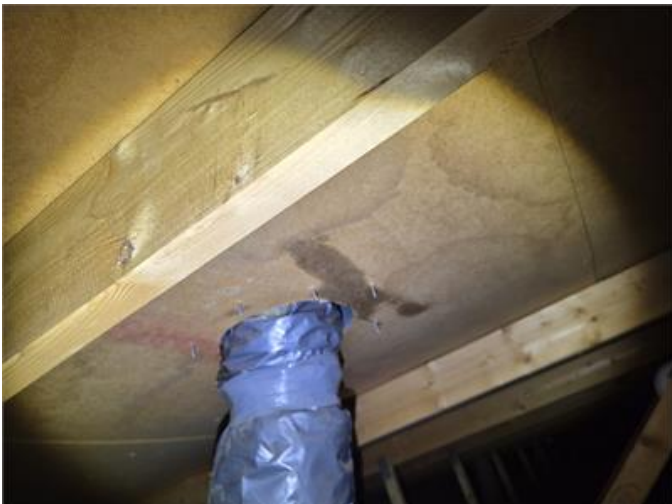
| Besiktningsresultat | | | | | |
|---|---|---|---|---|---|
| Vind | | X | | | Fuktfläckar förekommer på masonitskivor kring genomföringar. Fuktindikering vid besiktningstillfället visade inga avvikelser men detta bör kontrolleras regelbundet för att se om förändringar sker och om åtgärder behöver vidtas. Se även bild sid 5.<br>(Vinden besiktad från landgång) |

Vind:  
Fuktfläckar förekommer på masonitskivor kring  
genomföringar.
