# Överlåtelsebesiktning

## Standard

Hållsta 6:30

V-ÖBSPA-2026-263

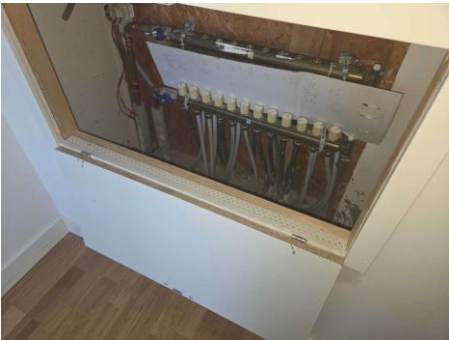
| <b>Sovrum 3:</b> | <p>Vattenfördelningsskåp saknar vattentätbotten.</p> <p><b>Risikanalys</b></p> <p>Risk att eventuellt läckage ej upptäckts i tid vilket kan resulterade i fuktrelaterade skador i omkringliggande konstruktioner.<br/>Installation av tex vattenlarm rekommenderas</p> |

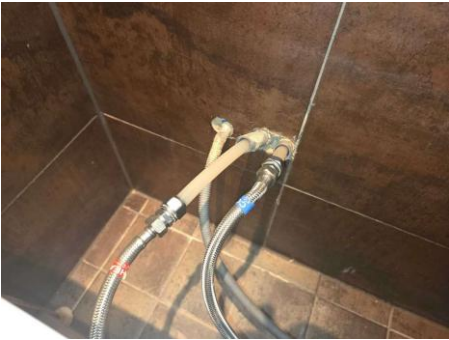
Det finns vissa noteringar utifrån besiktningen jag skulle vilja belysa lite extra och det första gäller huvudbyggnadens ena badrum. Andrahandsuppgifter uppger att badrummet ska ha renoverats 2013 och vid besiktningen noterades det vissa avvikelser gällande branschregler, i våtzone vid badkaret förekommer det rör genomföringar i form av vattenledningar samt eldragning i väggen via otäta genomföringar. Man ska undvika att vattenbegjuta detta område.

| <b>Badrum:</b> | <p>Rör genomföringar förekommer i vägg i duschzon, tappvatten samt el. Ej fackmannamässigt utfört.</p> <p><b>Risikanalys</b></p> <p>Rör genomföringar i vägg i duschzon innebär en ökad risk för att fukt kan tränga in i bakomliggande konstruktioner med fuktrelaterade skador som möjlig följd.</p> |

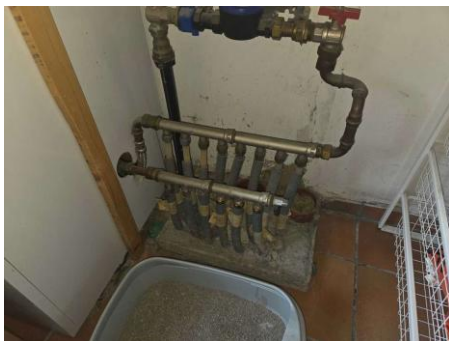
**Tvättstuga:**

Rör genomföringar förekommer i klack i golv.  
Uppvik saknas mot tröskel.

**Risikanalyt**

Ovanstående noteringar medför en ökad risk för att vatten kan tränga in i bakomliggande samt omkringliggande konstruktioner med fuktrelaterade skador som möjlig följd.

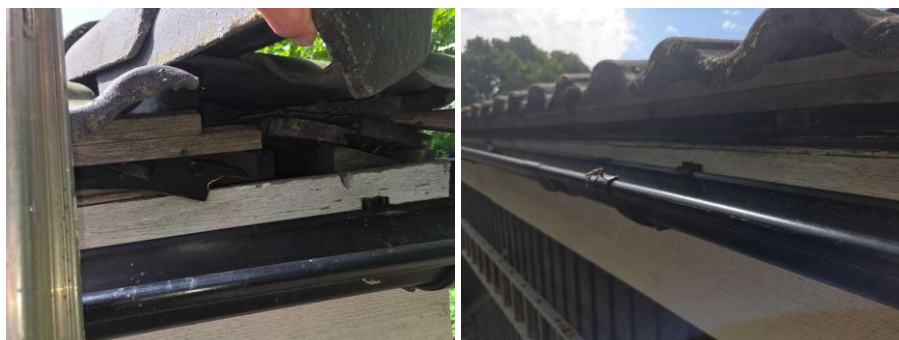
Garagebyggnad har också besiktigats och här behöver man titta vidare på yttertaket då det förekommer brister som enligt min bedömning är så pass stora att en fackman rekommenderas för en vidare bedömning. Läs vidare i protokollet under notering Garagebyggnad.

| <b>Tak:</b> | Vinklar på taket bristfälligt utförda.<br>Rötskadad läkt förekommer i nederkant takfot.<br>Takstolar på vinden bristfälligt spikade.<br>Takfotsplåtar saknas och delvis sprucken takpapp förekommer. |

**Fortsatt Undersökning**

Kontakt med takentreprenör rekommenderas för vidare bedömning av yttertaket samt av takstolar.
