# Besiktningsprotokoll

Försäkringsbesiktning för Anticimex Säljarförsäkrat

| Fastighetsadress:<br>Mandarinvägen 14 | |

| Besiktningsdatum:<br>2026-08-18 | Protokollnummer:<br>69877244 |

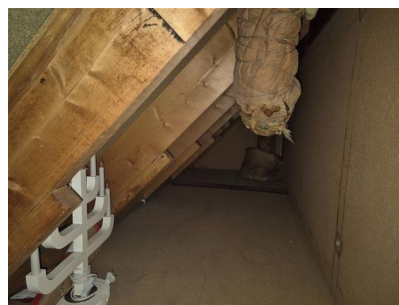
Inget att notera.

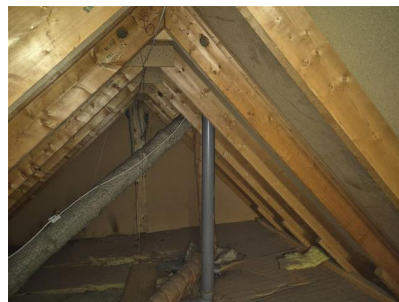
Vid kontroll av vinden uppmättes fuktvärden under kritisk fuktnivå för mikrobiell tillväxt och en normal lukt upplevdes. Fuktkvoten i underlagstak/takbjälkar uppmättes till under 6 %.

Det finns risk för mikrobiell tillväxt om den relativa fuktigheten (RF) i den omgivande luften är över 75 %. I furuvirke motsvarar det en fuktkvot (FK) på 17 %.

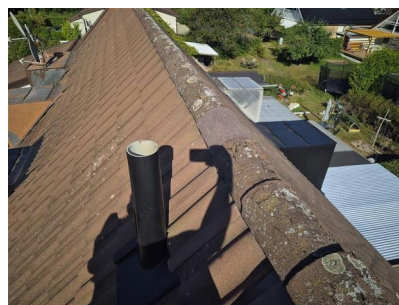
Yttertaket är äldre.

Takpannor, plåtdetaljer och underlagspapp har enligt vår bedömning en begränsad livslängd. Eftersom husets taktäckning är äldre har det ett minskat motstånd mot vatteninträngning. Detta i sin tur kan leda till fuktskador på träläkt och vidare ner i underliggande konstruktioner.

Taket besiktades från takstegen samt marken.

Det som jag dock vill belysa är att taket är äldre. Men det finns idag inga täcken på att det läcker. Det rekommenderas att man håller taket under uppsikt och tittar över pannorna regelbundet för att upptäcka om någon går sönder.

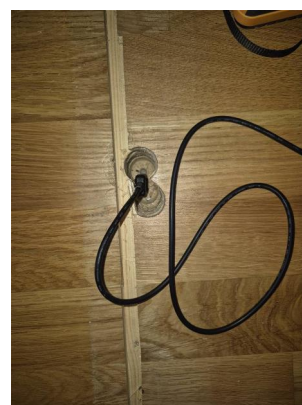
Vid kontroll av konstruktion uppmättes fuktvärden under kritisk nivå för mikrobiell tillväxt och normal lukt upplevdes.

Fuktkvoten uppmättes till under 6 % i en regel mot betongplattan. Provhållet togs upp under tröskeln mellan vardagsrummet och sovrummet.

Det finns risk för mikrobiell tillväxt om den relativa fuktigheten (RF) i den omgivande luften är över 75 %. I furuvirke motsvarar det en fuktkvot (FK) på 17 %.

Flytande golvkonstruktion och eventuella väggsyllar riskerar att drabbas av fuktskador på grund av naturlig fuktpåverkan om fuktskyddet är bristfälligt utfört alternativt saknas. Fuktvandring kan ske från marken genom betongen till organiskt material genom så kallad kapillärsugning och diffusion, vilket kan leda till skador med lukt av mikrobiell karaktär. Om väggsyllarna är tryckimpregnerade kan även en kemisk lukt förekomma.

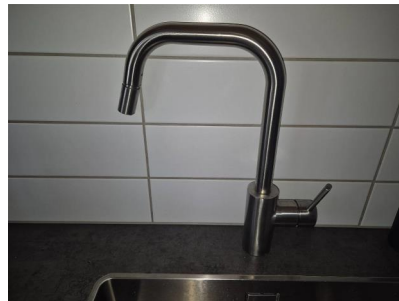
Köksblandaren saknar vridstopp.  
(utloppspipen går att vrida ut över bänkskivan).

Detta kan leda till att vatten rinner ut till omkringliggande konstruktioner med fuktskador som följd.

Vid stickprovskontroll av jordade eluttag noterades inga avvikelser.

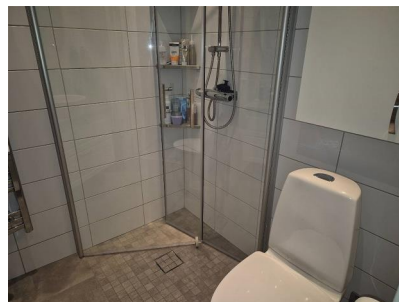
Inget att notera.

Normala fuktvärden indikerades mot klinker/kakel.

Fuktindikering mot kakel och klinker som regelbundet vattenbegjuts är svårt att utföra då även det underliggande fästmassan kan ge utslag på instrumentet utan att skada föreligger. Fuktindikering har dock utförts i delar av utrymmet som ej vattenbegjuts samt i angränsande rum/konstruktioner, utan avvikelser.

Vid stickprovskontroll av jordade eluttag noterades inga avvikelser.

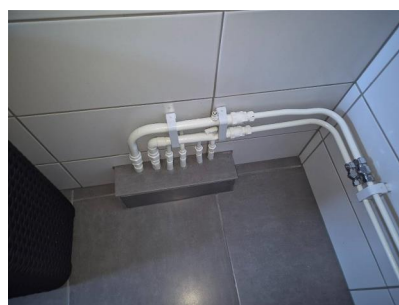
Rör genomföring finns i golv.

Rör genomföringar i golvet medför en ökad risk för att vatten tränger ner i omkringliggande konstruktioner och orsakar fuktskador.

Normala fuktvärden indikerades mot klinker/kakel.

En viss fukt tränger alltid in bakom kakel/klinker via fogarna, detta är helt normalt och innebär inte att tätskiktet/ våtrumsisoleringen under kaklet/klinkern är bristfälligt eller ur funktion.

Vid stickprovskontroll av jordade eluttag noterades inga avvikelser.

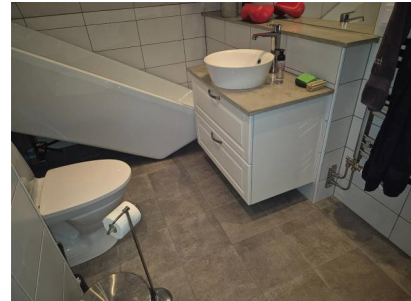
Inget att notera.

Normala fuktvärden indikerades mot klinker/kakel.

En viss fukt tränger alltid in bakom kakel/klinker via fogarna, detta är helt normalt och innebär inte att tätskiktet/ våtrumsisoleringen under kaklet/klinkern är bristfälligt eller ur funktion.

Vid stickprovskontroll av jordade eluttag noterades inga avvikelser.

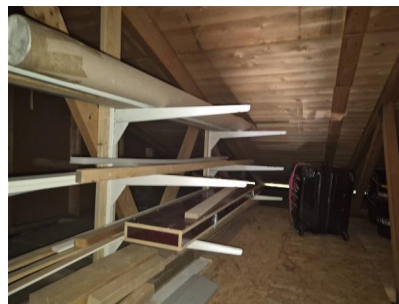
Inget att notera.

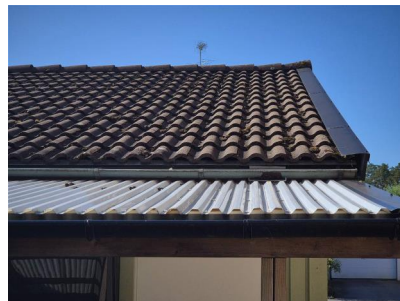
Yttertaket är äldre. Mosspåväxt finns på takpannor.

Takpannor, plåtdetaljer och underlagspapp har enligt vår bedömning en begränsad livslängd. Eftersom husets taktäckning är äldre har det ett minskat motstånd mot vatteninträngning. Detta i sin tur kan leda till fuktskador på träläkt och vidare ner i underliggande konstruktioner.
