**Fastighetsuppgifter**

Uddetorp 1:55

Aspvägen 2

Byggnadsbeskrivning  
Enplanshus med källare

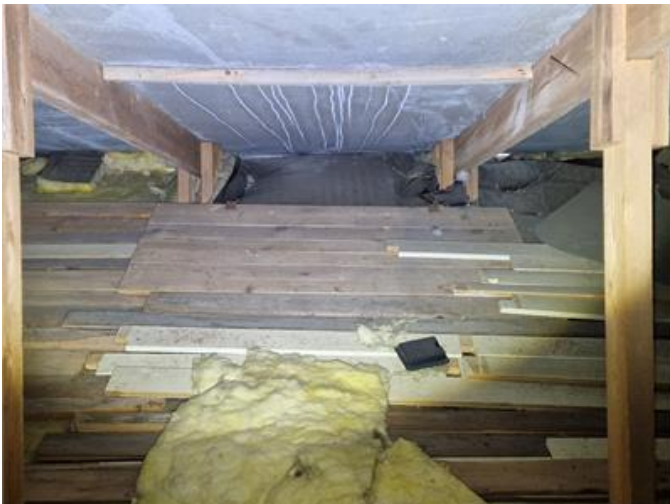
| Besiktningsresultat | | | | | |
|---|---|---|---|---|---|
| Vind | | X | | | - Sprucken skiva förekommer i underlagstak.<br>- Rinnmärken förekommer på skivor i underlagstak. Dessa bedöms sannolikt vara äldre.<br>Regelbunden kontroll rekommenderas för att se om förändringar sker. Se även bild sid 6. |

Vind:  
Rinnmärken förekommer på skivor i underlagstak

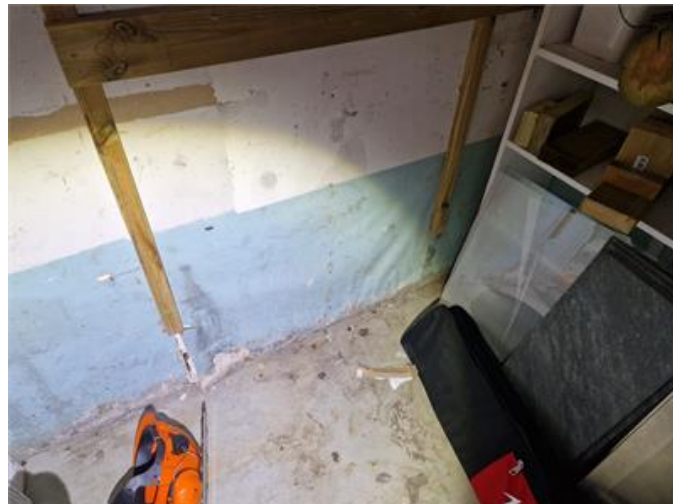
| Besiktningsresultat | | | | | |
|---|---|---|---|---|---|
| Garage | | X | | | <ul style="list-style-type: none"> <li>- Stensockel saknas och golvet lutar delvis inte mot golvbrunnen, varvid garaget bör användas med viss försiktighet för att undvika fuktskador i anslutande väggar.</li> <li>- Fuktskada förekommer i vägg. Denna är sannolikt äldre och fuktindikering vid besiktningsstillfället visade inga förhöjda fuktvärden. Se även bild sid 6.</li> </ul> |

Garage:  
Fuktskada förekommer i vägg.

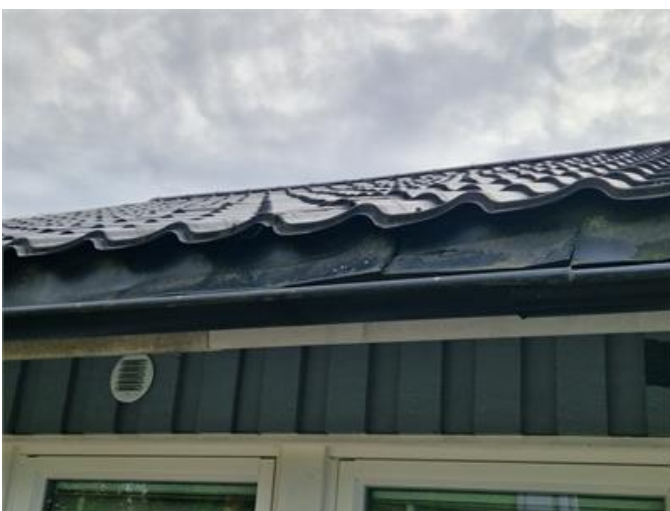
Tak (sadeltak):  
Fotplåtar delvis olämpligt skarvade

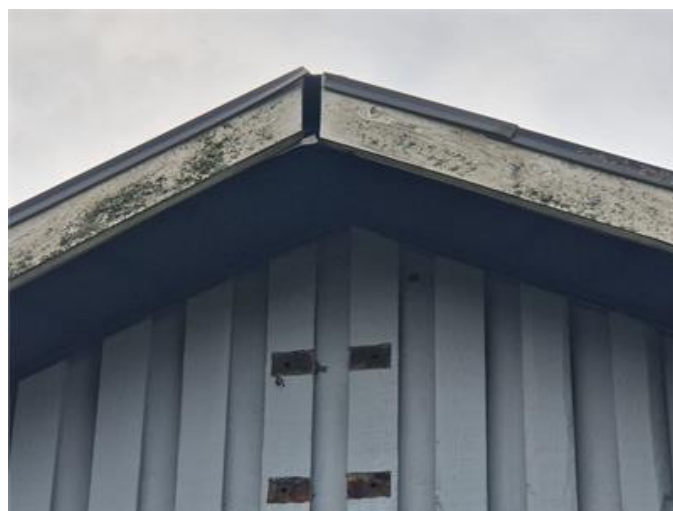
| Besiktningsresultat | | | | | |
|---|---|---|---|---|---|
| Tak (sadeltak) | | X | | | <ul style="list-style-type: none"> <li>- Vindskivor har behov av målning/underhåll.</li> <li>- Fotplåtar delvis olämpligt skarvade. Se även bild sid 6.</li> <li>- Takplåt delvis skruvad i plåtens högpunkter.</li> <li>- Snörasskydd saknas delvis ovan plåthuvar.</li> <li>- Glipa noterades vidnock, bör justeras. Se även bild sid 6.</li> </ul> |

Tak (sadeltak):  
Glipa noterades vidnock,

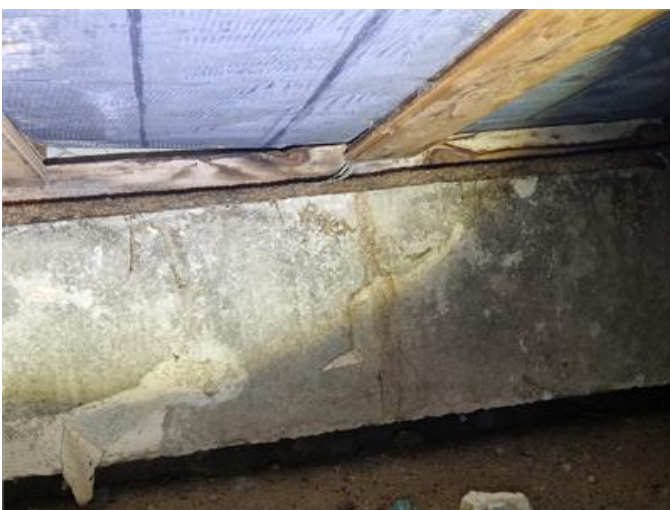
| Besiktningsresultat | | | | | |
|---|---|---|---|---|---|
| Krypgrund | | X | | | <ul style="list-style-type: none"> <li>- Grundens utformning betecknas som en riskkonstruktion. Se även nedan under rubriken Kommentarer och Riskanalys.</li> <li>- Fuktfläckar förekommer på begränsad del av syll. Fuktindikering visade inga förhöjda fuktvärden. Detta bör dock kontrolleras regelbundet för att se om förändringar sker. Se även bild sid 6.</li> </ul> |

Krypgrund:  
Fuktfläckar förekommer på begränsad del av syll.

En krypgrund är en riskkonstruktion med avseende på fukt- och mikrobiella skador. För att säkert fastställa grundens funktion och golvbjälklagets kondition krävs alltid en fortsatt teknisk undersökning. Se även protokollets näst sista sida Pos. 10.
