# Besiktningsprotokoll

Försäkringsbesiktning för Anticimex Säljarförsäkrat

| Fastighetsadress:<br>Björktrastvägen 33 | |

| Besiktningsdatum:<br>2026-06-08 | Protokollnummer:<br>69737343 |

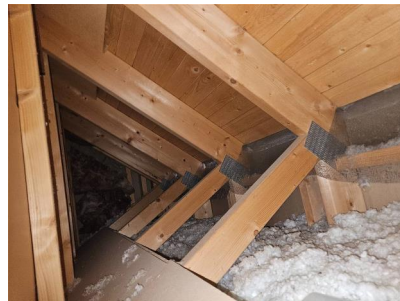
Vid kontroll av vinden uppmättes fuktvärden under kritisk fuktnivå för mikrobiell tillväxt och en normal lukt upplevdes.

Det finns risk för mikrobiell tillväxt om den relativa fuktigheten (RF) i den omgivande luften är över 75 %. I furuvirke motsvarar det en fuktkvot (FK) på 17 %.

Fuktkvoten i underlagstak/takbjälkar uppmättes vid besiktningstillfället till 9 %.

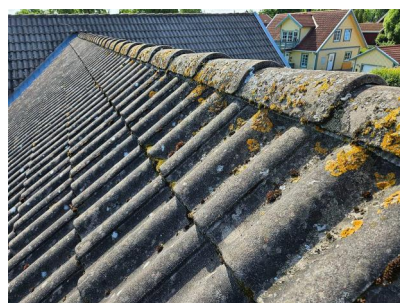
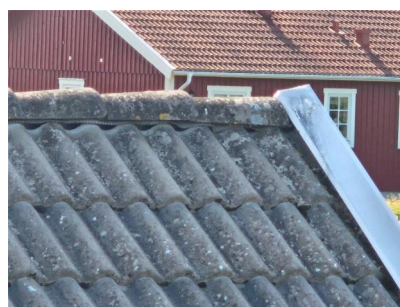
Utvändigt noterades attnockpannor behöver justeras lokalt då de ej rör över översta pannraden och otätheter har uppstått.

Nockpannor rår bitvis ej över översta pannraden.

Dånockpannor ej rår över översta pannraden finns en ökad risk för fuktrelaterade skador på underliggande konstruktioner.

Viss mosspåväxt finns på takpannor, detta bedöms ej ha lett till någon följskada.
