# Besiktningsprotokoll

Försäkringsbesiktning för Anticimex Säljarförsäkrat

| Fastighetsadress:<br>Svallingegatan 13 | |

| Besiktningsdatum:<br>2026-10-08 | Protokollnummer:<br>69967530 |

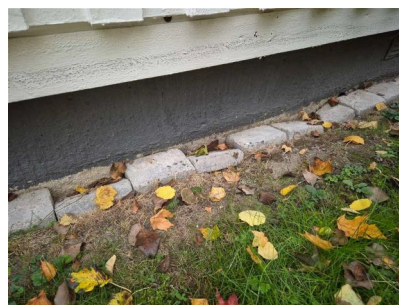
Marken har bitvis sjunkit.

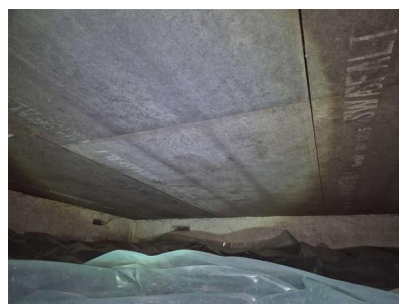
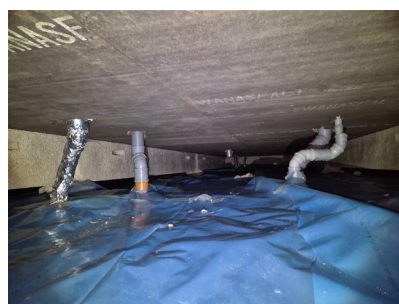
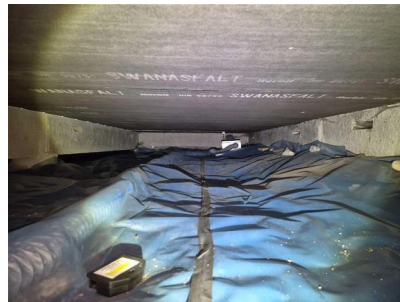
Vid kontroll av krypgrunden har fuktvärden under kritisk fuktnivå för mikrobiell tillväxt uppmätts. Ingen avvikande lukt känns i utrymmet, dock finns mikrobiell påväxt på bjälklagets undersida.

Den upptäckta mikrobiella påväxten på bjälklagets undersida indikerar att grunden under delar av året är så pass fuktig att mikroorganismer utvecklas. Detta kan i sin tur leda till rötskador i konstruktionen. För att undvika detta så måste krypgrundens klimat bli torrare.

Fuktkvoten uppmättes till 15% i blindbottenbrädor mellan boardskivorna och omkring luckan.

Det finns risk för mikrobiell tillväxt om den relativa fuktigheten (RF) i den omgivande luften är över 75 %. I furuvirke motsvarar det en fuktkvot (FK) på 17 %.

Jag vill dock belysa den notering som jag gjorde i kryppgrunden. Denna typ av grund drabbas ofta av fuktrelaterade skador på grund av naturlig fuktpåverkan. Så även denna grund då jag noterade mikrobiell påväxt på bjälklagets undersida. Jag rekommenderar att åtgärder görs för att minska fuktbelastningen på grunden. En vanlig åtgärd är att installera en kryppgrundsavfuktare i grunden som tar han om fukten.

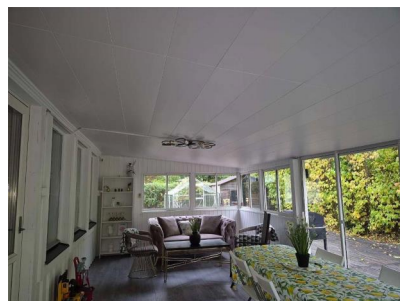
Skjutpartier kärvar.  
Innertak är ojämnt.

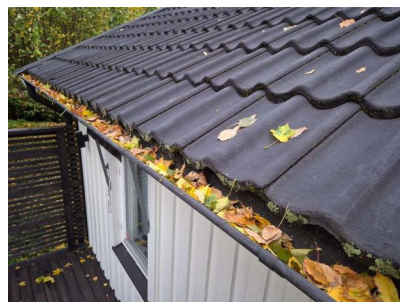
Hängrännor är skräpfyllda.

För att förhindra översvämning rekommenderas rensning av hängrännor.

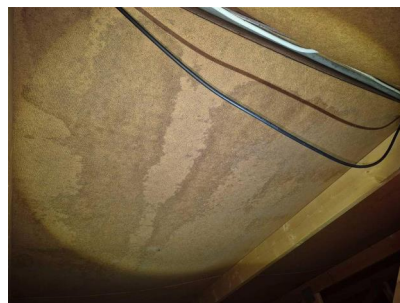
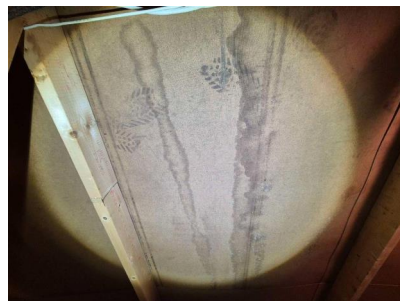
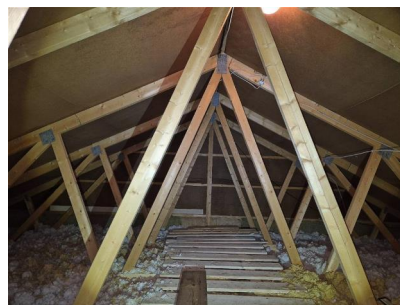
Rinnmärken finns på underlagstaket.

Dessa fuktindikerades utan anmärkning och bedöms vara äldre.

Vid kontroll av vinden uppmättes fuktvärden under kritisk fuktnivå för mikrobiell tillväxt och en normal lukt upplevdes.

Fuktkvoten i underlagstak/takbjälkar uppmättes vid besiktningstillfället till 9 % (Gränsvärde 17%).

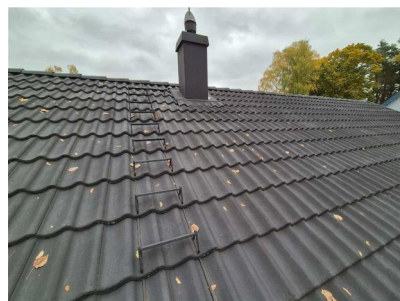
Inget att notera.

Taket är besiktat via takstegen.
