Besiktningsprotokoll

Försäkringsbesiktning för Anticimex Säljarförsäkrat

Fastighetsbeteckning: Ekeby 3:97	
Fastighetsadress: Flackstavägen 111	
Postnummer: 63222	Ort: Eskilstuna

Besiktningsdatum: 2026-09-03	Protokollnummer: 69918212
Temperatur: 17 °C	Väderlek: Sol
Tekniker: Carl Segelborg	
E-post: Carl.segelborg@anticimex.se	
Kontor: Eskilstuna	
Närvarande: Säljare medverkade på besiktningen Besiktningstekniker: Carl Segelborg Anticimex Sörmland

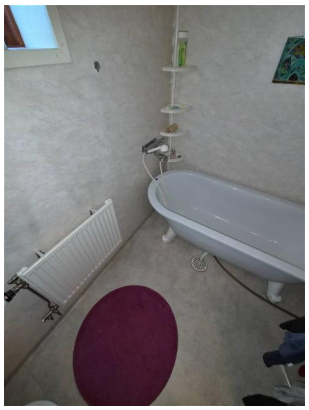
Källarplan / Badrum/Wc

Våtutrymmet har äldre yt-/tätskikt.

Eftersom funktionen, som innebär att ytskiktet/tätskiktet ska vara vattentätt, kan vara nedsatt finns en ökad risk att vatten tränger igenom ytskiktet/tätskiktet med vattenskador i omkringliggande konstruktioner som följd.

Fuktindikering i utrymmet gav inga förhöjda fuktindikationer.

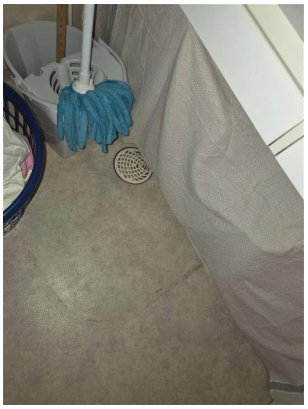
Källarplan / Tvättstuga

- Våtutrymmet har äldre yt-/tätskikt.
- Väggbeklädnad har släppt från underlaget.

Eftersom funktionen, som innebär att ytskiktet/tätskiktet ska vara vattentätt, kan vara nedsatt finns en ökad risk att vatten tränger igenom ytskiktet/tätskiktet med vattenskador i omkringliggande konstruktioner som följd.

Fuktindikering i utrymmet gav inga förhöjda fuktindikationer.

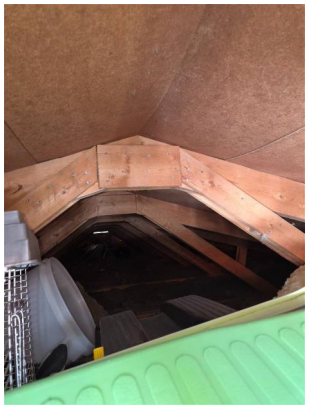
Utvändigt / Vind

Vid kontroll av vinden uppmättes fuktvärden under kritisk fuktnivå för mikrobiell tillväxt och en normal lukt upplevdes.

Fuktkvoten i underlagstak/takbjälkar uppmättes till 12 %.
