Besiktningsprotokoll

Försäkringsbesiktning för Anticimex Säljarförsäkrat

Fastighetsbeteckning: Mora 1:46	
Fastighetsadress: Mora 104	
Postnummer: 63505	Ort: Eskilstuna

Besiktningsdatum: 2026-11-03	Protokollnummer: 70022904
Temperatur: 8 °C	Väderlek: Klart
Tekniker: Marcus Eriksson-Boije	
E-post: marcus.eriksson-boije@anticimex.se	
Kontor: Eskilstuna	
Närvarande: Fastighetsägaren & mäklaren

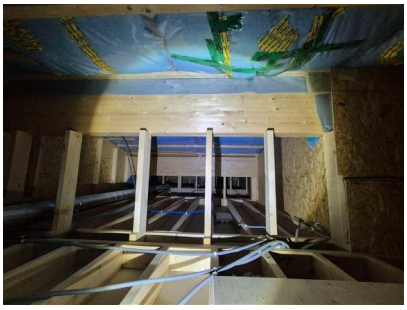
Utvändigt / Vind

Vid kontroll av vinden uppmättes fuktvärden under kritisk fuktnivå för mikrobiell tillväxt och en normal lukt upplevdes.

Fuktkvoten i underlagstak/takbjälkar uppmättes vid besiktningstillfället till 7 %(Gränsvärde 17%).
Detta värde varierar dock under året beroende på årstid och utomhusklimat.
Det finns risk för mikrobiell tillväxt om den relativa fuktigheten (RF) i den omgivande luften är över 75 %. I furuvirke motsvarar det en fuktkvot (FK) på 17 %.
