Besiktningssprotokoll

Försäkringsbesiktning för Anticimex Säljarsförsäkrat

Fastighetsbeteckning: Duvhöken 8	
Fastighetsadress: Rosstorpsvägen 27	
Postnummer: 63353	Ort: Eskilstuna

Besiktningdatum: 2026-05-25	Protokollnummer: 69701987
Temperatur: 19 °C	Väderlek: Halvklart
Tekniker: Marcus Eriksson-Boije	
E-post: marcus.eriksson-boije@anticimex.se	
Kontor: Eskilstuna	
Närvarande: Fastighetsägarna och Julian mäklaren

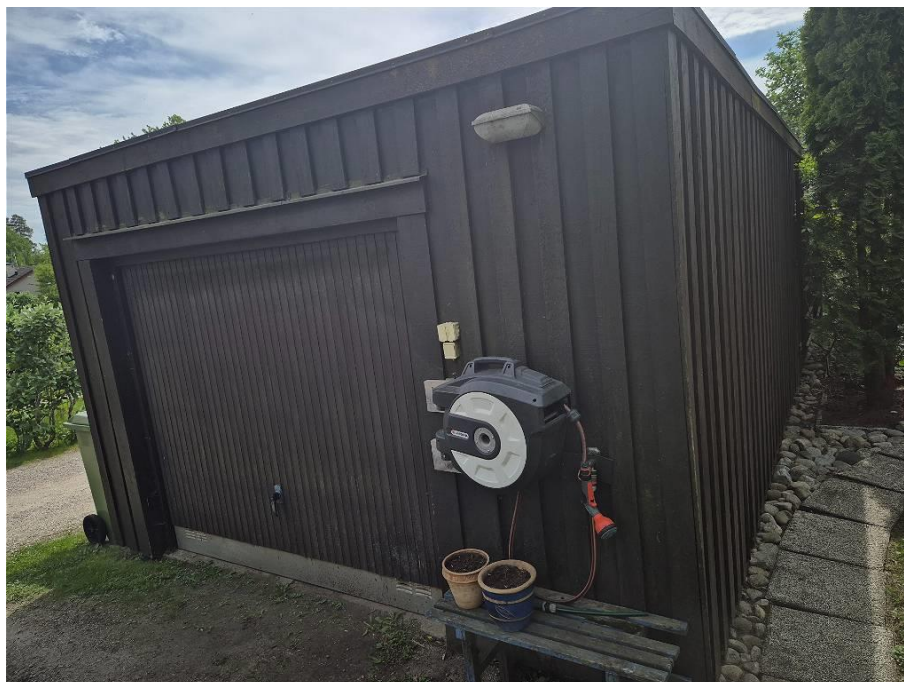
Byggnadsbeskrivning Garage

Byggnadsår: 1978.	Fönster: 2-glas kopplade fönster
Ombyggnad/Tillbyggnad: -	Ventilation: Självdug (S)
Hustyp, antal våningar: Garage, 1-plan	Värmesystem: Direktverkande el
Taktyp, takbeläggning: Platt tak, papp	Grundkonstruktion: Betongplatta på mark
Stomme, material: Trä	Terrängförhållanden: Trädgårdstomt
Fasad: Stående träpanel	Garage: Fristående garage och förråd
