# Besiktningssprotokoll

Försäkringsbesiktning för Anticimex Säljarsförsäkrat

Fastighetsbeteckning: Tiggeby 1:23	
Fastighetsadress: Tiggeby Starreberg	
Postnummer: 63513	Ort: Eskilstuna

Besiktningdatum: 2026-05-19	Protokollnummer: 69703849
Temperatur: 19 °C	Väderlek: Soldis
Tekniker: Jennifer Nordlejon	
E-post: jennifer.nordlejon@anticimex.se	
Kontor: Västerås	
Närvarande: Säljare, mäklare samt besiktningstekniker från Anticimex Jennifer Nordlejon.

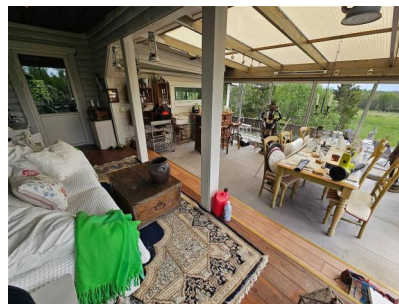
### Utvändigt / Altan

Altanräcke och träkonstruktioner där målningsbehov finns riskerar att få fukt- och rötskador på grund av sämre vattenavvisande förmåga.
